Commune : **VILLEFRANCHE-DE-ROUERGUE**

Rivière : **L' Aveyron**

## Centrale hydroélectrique, à la limite des parcelles cadastrales n°524 et n°522

**Code :** GTL\_18-01\_S\_276

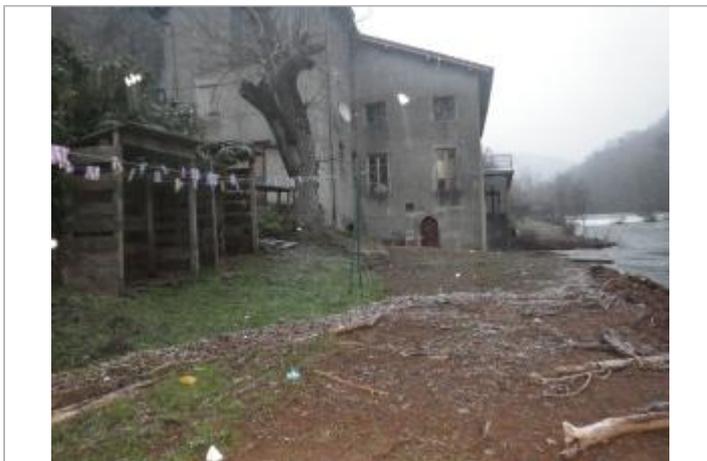
Vue du site - Auteur : AGERIN

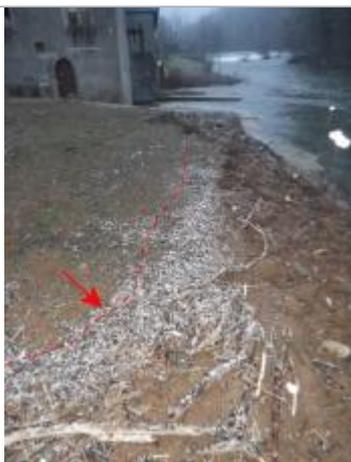
**Commentaires :** En aval de la centrale Débris végétaux déposés sur berge en aval de la centrale hydro-électrique, érosion de la berge sur 1,5 m de largeur.

Vue de la laisse d'inondation - Auteur : AGERIN
