Commune : VILLEFRANCHE-DE-ROUERGUE

Rivière : L' Aveyron

1Repère(s) sur
le site**GÉNÉRAL****Unité de gestion :** Garonne-Tarn-Lot**Code :** GTL_18-01_S_281**Date de mise à jour :** 18/06/2018**Auteur :** SPC GTL

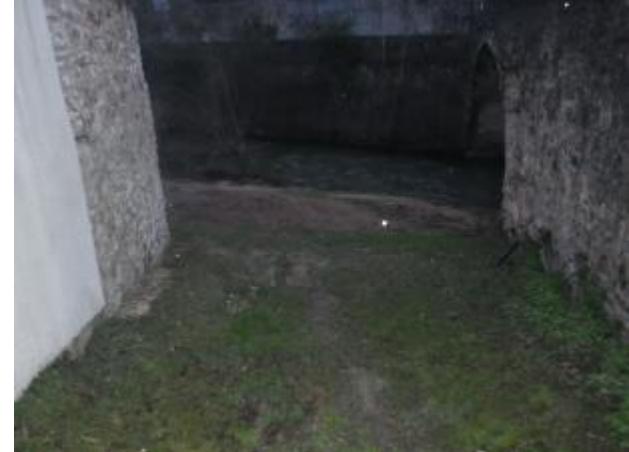
Vue du site – Auteur : AGERIN

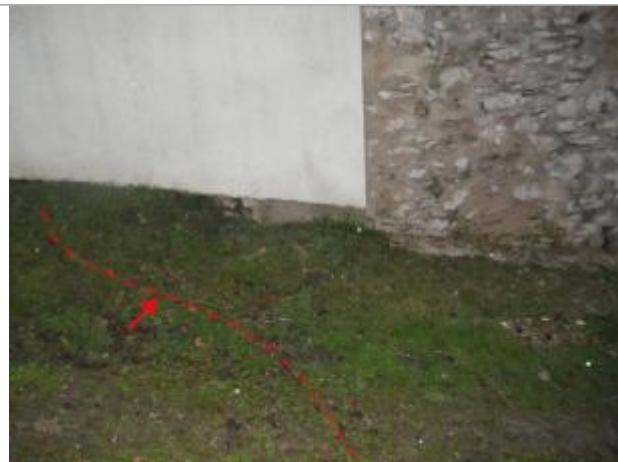
**21 Janvier 2018**Nature de l'inondation : **Débordement de cours d'eau**Nature du repère : **Limite au sol****Commentaires :** Chemin menant à la berge rive gauche de l'Alzou Débris végétaux sur chemin.**GÉNÉRAL****Code :** GTL_18-01_R_281_1**Date de mise à jour :****Auteur :** SPC GTL

Vue de la laisse d'inondation – Auteur : AGERIN
