Commune : VILLEFRANCHE-DE-ROUERGUE

Quai de la Sénéchaussée #3

Rivière : L' Aveyron

1 Repère(s) sur le site**GÉNÉRAL****Unité de gestion :** Garonne-Tarn-Lot**Code :** GTL_18-01_S_291**Date de mise à jour :** 18/06/2018**Auteur :** SPC GTL

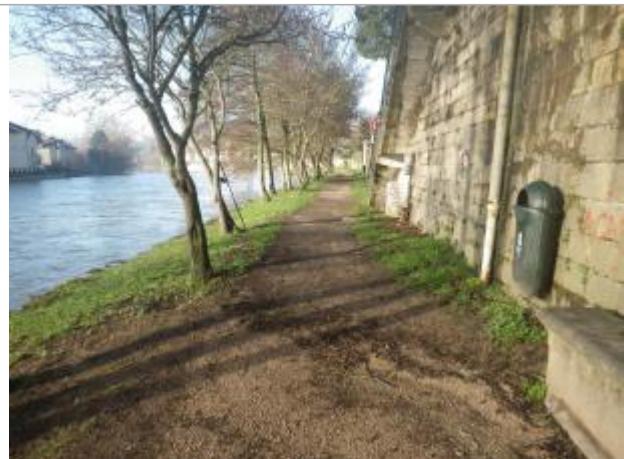
Vue du site - Auteur : AGERIN

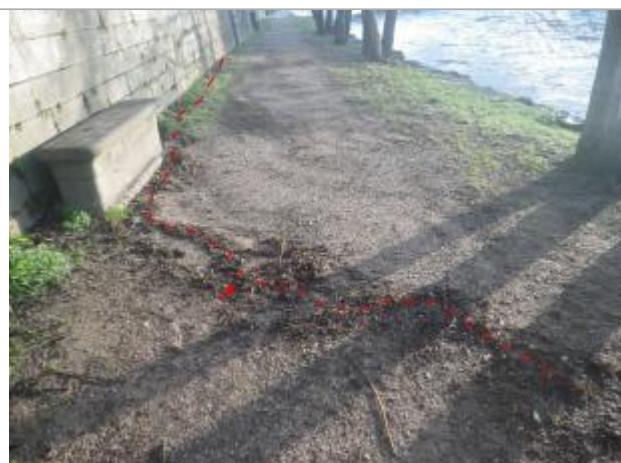
**21 Janvier 2018**Nature de l'inondation : **Débordement de cours d'eau**Nature du repère : **Limite au sol****Commentaires :** au niveau du pied de l'escalier menant à l'hôtel de ville Débris végétaux déposés sur le chemin, au niveau d'un banc en pierre (accès à l'hôtel de ville).**GÉNÉRAL****Code :** GTL_18-01_R_291_1**Date de mise à jour :****Auteur :** SPC GTL

Vue de la laisse d'inondation - Auteur : AGERIN

MARQUE**Maximum de l'inondation :** Oui**Visibilité :** Non**État du repère :** Disparu**Pérennité :** Aucune**Repère calculé :** Non renseigné**PHEC :** Non renseigné**SOURCE DE REPÉRAGE : RELEVÉ DE LAISSES DE LA CRUE DU 21 JANVIER 2018 SUR LE VIAUR ET SUR L'AVEYRON EN AVAL DE RODEZ - 24/01/2018****Type de repérage :** Campagne de terrain post-inondation**Organisme :** AGERIN
