Commune : **VILLEFRANCHE-DE-ROUERGUE** | Rivière : **L' Aveyron**

Moulin face au stade de football #1

Unité de gestion : Garonne-Tarn-Lot
 Code : GTL_18-01_S_308 Date de mise à jour : 18/06/2018
 Auteur : SPC GTL

Code : GTL_18-01_R_308_1 Date de mise à jour : 27/07/2018
 Auteur : SPC GTL

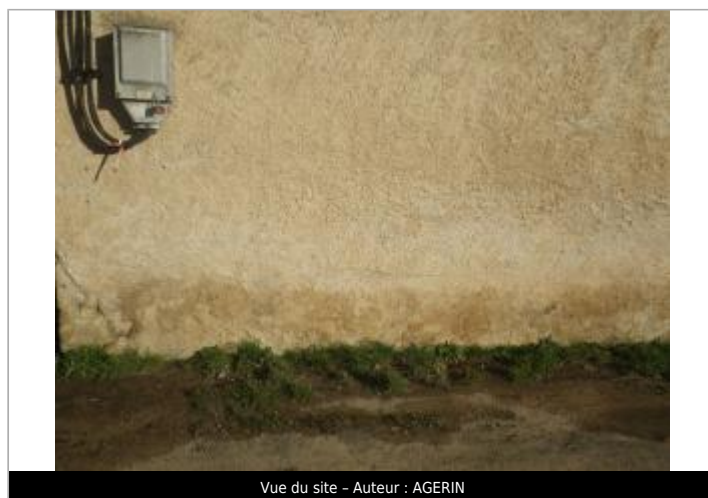
Vue du site - Auteur : AGERIN

Commentaires : Moulin Traces de dépôt sur le mur du moulin au niveau du compteur électrique face au stade.

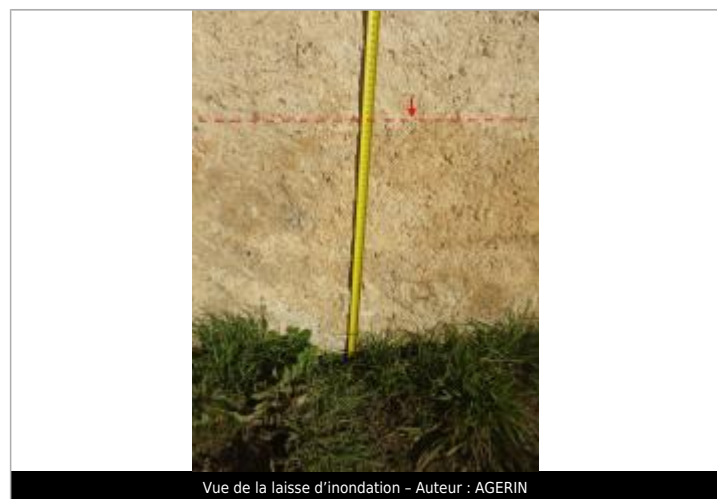
Vue de la laisse d'inondation - Auteur : AGERIN

Maximum de l'inondation : Oui
 Visibilité : Non État du repère : Disparu
 Pérennité : Aucune Repère calculé : Non renseigné
 PHEC : Non renseigné

Méthode : Autre
 Organisme : AGERIN
 Référence nivelée : Autre type de référence
 Description référence du repère : sol
 Système altimétrique : NGF IGN 1969 (système normal)
 Différence entre le niveau d'eau et la référence (en m) : 0.510 m
