Commune : VILLEFRANCHE-DE-ROUERGUE

Rivière : L' Aveyron

## Moulin face au stade de football #1

**1** Repère(s) sur le site**GÉNÉRAL****Unité de gestion :** Garonne-Tarn-Lot**Code :** GTL\_18-01\_S\_308**Date de mise à jour :** 18/06/2018**Auteur :** SPC GTL

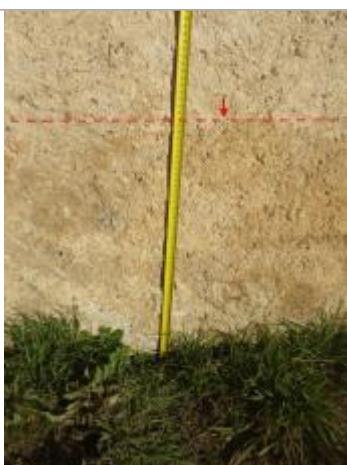
**21 Janvier 2018**Nature de l'inondation : **Débordement de cours d'eau**Altitude calculée de l'eau : **non déterminé**Nature du repère : **Laisse d'inondation****Commentaires :** Moulin Traces de dépôt sur le mur du moulin au niveau du compteur électrique face au stade.**GÉNÉRAL****Code :** GTL\_18-01\_R\_308\_1**Date de mise à jour :****Auteur :** SPC GTL

Vue de la laisse d'inondation - Auteur : AGERIN

**MARQUE****Maximum de l'inondation :** Oui**Visibilité :** Non**État du repère :** Disparu**Pérennité :** Aucune**Repère calculé :** Non renseigné**PHEC :** Non renseigné**SOURCE DE REPÉRAGE : RELEVÉ DE LAISSES DE LA CRUE DU 21 JANVIER 2018 SUR LE VIAUR ET SUR L'AVEYRON EN AVAL DE RODEZ - 24/01/2018****Type de repérage :** Campagne de terrain post-inondation  
**Organisme :** AGERIN**RELEVÉ POST-CRUE - 24/01/2018****Méthode :** Autre**Organisme :** AGERIN**Référence nivelée :** Autre type de référence**Description référence du repère :** sol**Système altimétrique :** NGF IGN 1969 (système normal)**Différence entre le niveau d'eau et la référence (en m) :** 0.510 m
