Commune : **VILLEFRANCHE-DE-ROUERGUE** | Rivière : **L' Aveyron**

Moulin face au stade de football #1

Unité de gestion : Garonne-Tarn-Lot
 Code : GTL_18-01_S_308 Date de mise à jour : 18/06/2018
 Auteur : SPC GTL

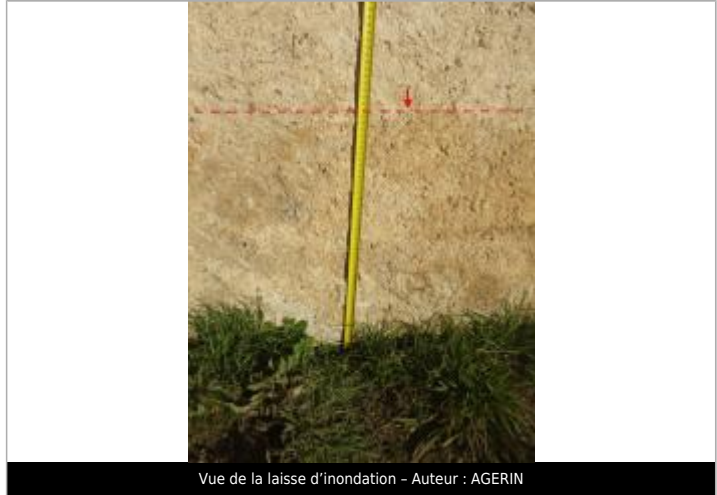
Code : GTL_18-01_R_308_1 Date de mise à jour : 27/07/2018
 Auteur : SPC GTL

Commentaires : Moulin Traces de dépôt sur le mur du moulin au niveau du compteur électrique face au stade.

Maximum de l'inondation : Oui
 Visibilité : Non État du repère : Disparu
 Pérennité : Aucune Repère calculé : Non renseigné
 PHEC : Non renseigné

Méthode : Autre
 Organisme : AGERIN
 Référence nivelée : Autre type de référence
 Description référence du repère : sol
 Système altimétrique : NGF IGN 1969 (système normal)
 Différence entre le niveau d'eau et la référence (en m) : 0.510 m
