Commune : **VILLEFRANCHE-DE-ROUERGUE**

Rivière : **L' Aveyron**

## Moulin face au stade de football #2

**Code :** GTL\_18-01\_S\_309

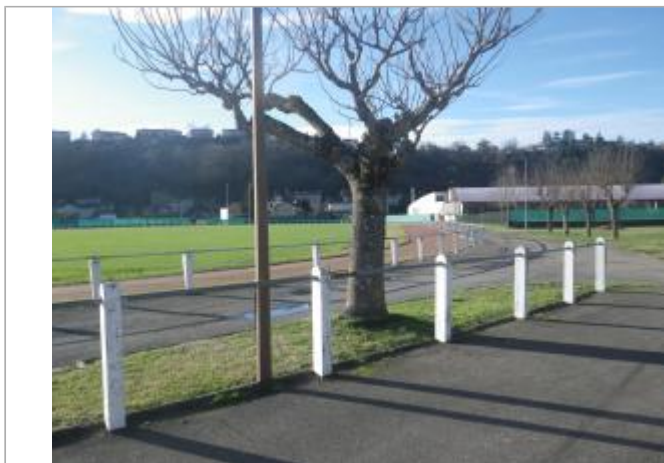
Vue du site - Auteur : AGERIN

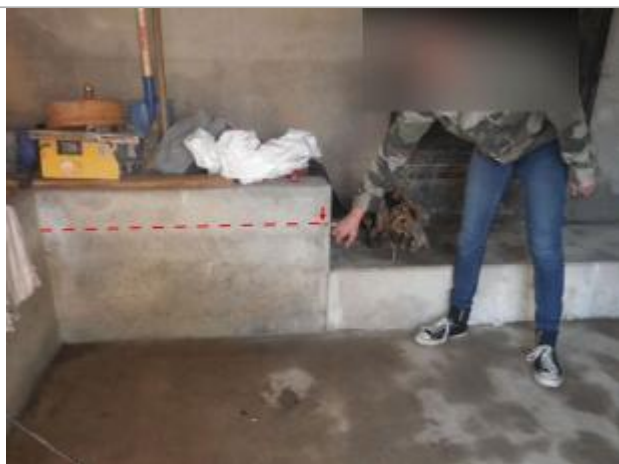
**Commentaires :** Moulin Niveau de plus hautes eaux dans l'enceinte du moulin recueilli par le témoignage de la propriétaire. La hauteur mesurée est de 33 cm par rapport à la dalle en béton.

Vue de la laisse d'inondation - Auteur : AGERIN
