Commune : **VILLEFRANCHE-DE-ROUERGUE**Rivière : **L' Aveyron****Chemin bordant l'Aveyron, rive droite #4****1** Repère(s) sur le site**GÉNÉRAL****Unité de gestion :** Garonne-Tarn-Lot**Code :** GTL_18-01_S_319**Date de mise à jour :** 18/06/2018**Auteur :** SPC GTL

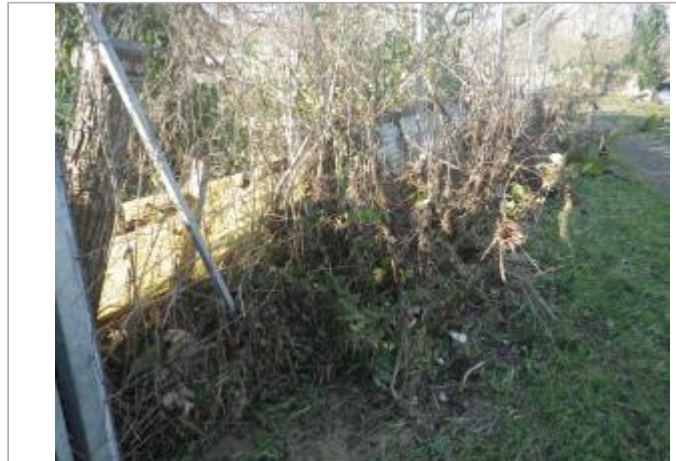
Vue du site - Auteur : AGERIN

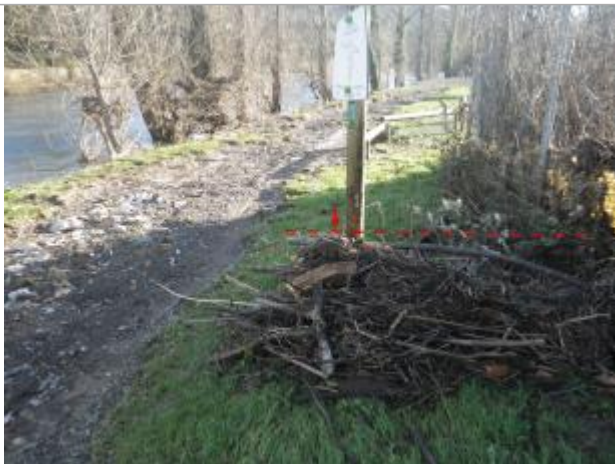
**21 janvier 2018**Altitude calculée de l'eau : **249.4746 m**Nature de l'inondation : **Débordement de cours d'eau**Nature du repère : **Laisse d'inondation****Commentaires :** Grillage bordant le chemin pédestre Laisse de crue, débris végétaux pris dans le grillage bordant le parcours sportif, témoignage oral du propriétaire de la parcelle bordant ce grillage confirmant cette hauteur et spécifiant que sur son terrain 8 lapins ont été noyées (dans leur clapier) à l'issue de la crue.**GÉNÉRAL****Code :** GTL_18-01_R_319_1**Date de mise à jour :****Auteur :** SPC GTL

Vue de la laisse d'inondation - Auteur : AGERIN
