Commune : VILLEFRANCHE-DE-ROUERGUE

Chemin bordant l'Aveyron, rive droite #4

Rivière : L' Aveyron

Code : GTL_18-01_S_319

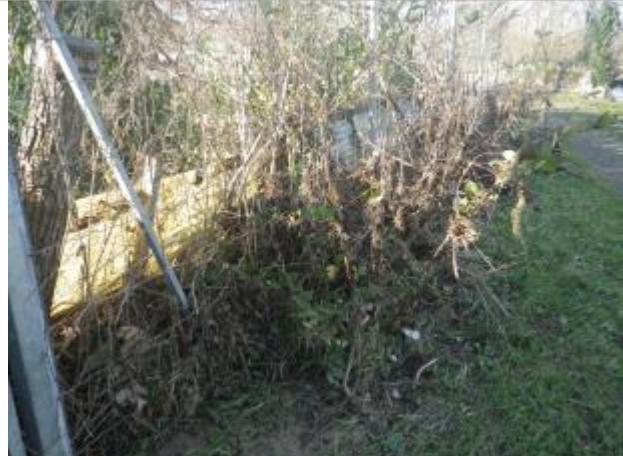
Vue du site - Auteur : AGERIN

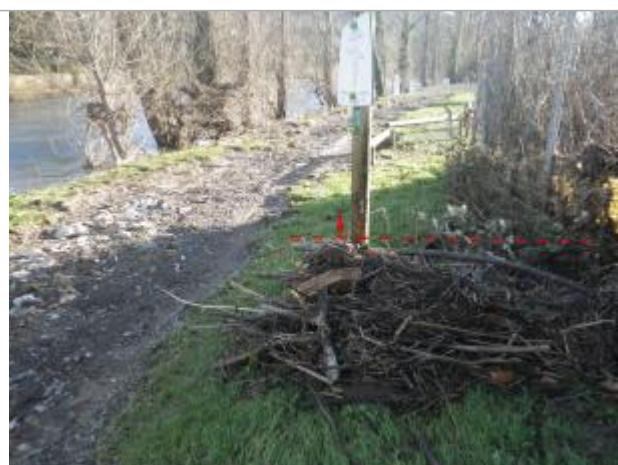
Altitude calculée de l'eau : **249.4746 m**

Nature du repère : Laisse d'inondation

Commentaires : Grillage bordant le chemin pédestre Laisse de crue, débris végétaux pris dans le grillage bordant le parcours sportif, témoignage oral du propriétaire de la parcelle bordant ce grillage confirmant cette hauteur et spécifiant que sur son terrain 8 lapins ont été noyées (dans leur clapier) à l'issue de la crue.

Vue de la laisse d'inondation - Auteur : AGERIN
