Commune : **VILLEFRANCHE-DE-ROUERGUE**

Rivière : **L' Aveyron**

## Chemin bordant l'Aveyron, rive droite #2

**Code :** GTL\_18-01\_S\_324

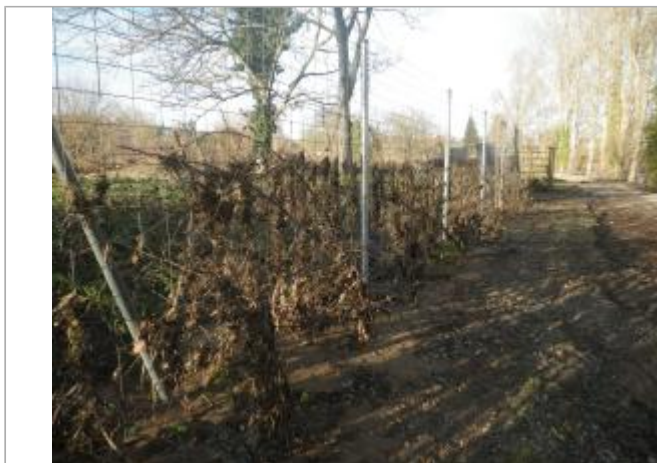
Vue du site - Auteur : AGERIN

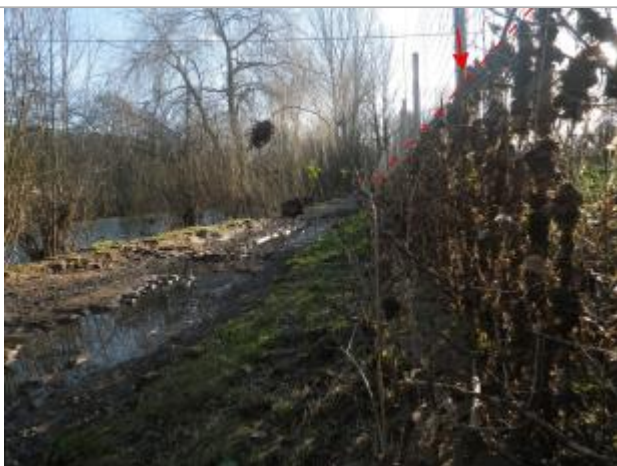
**Commentaires :** Grillage bordant le chemin pédestre Laisse de crue, débris végétaux pris dans le grillage bordant le parcours sportif, le chemin a été inondé.

Vue de la laisse d'inondation - Auteur : AGERIN
