Commune : **VILLEFRANCHE-DE-ROUERGUE**

Rivière : **L' Aveyron**

## Chemin de Teulel, parcelle cadastrale n°204

**Code :** GTL\_18-01\_S\_325

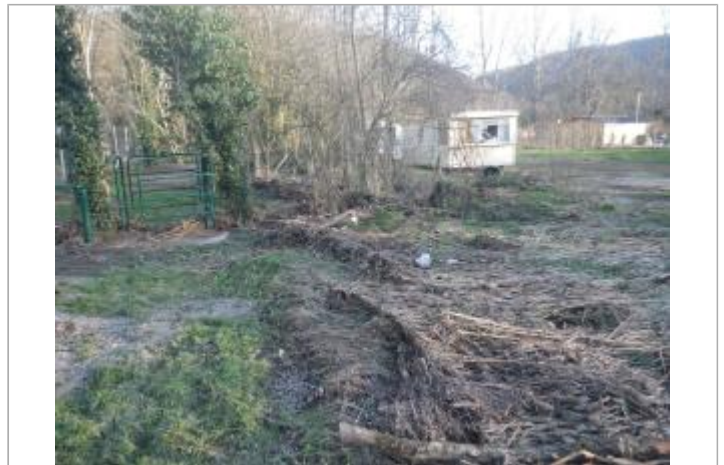
Vue du site - Auteur : AGERIN

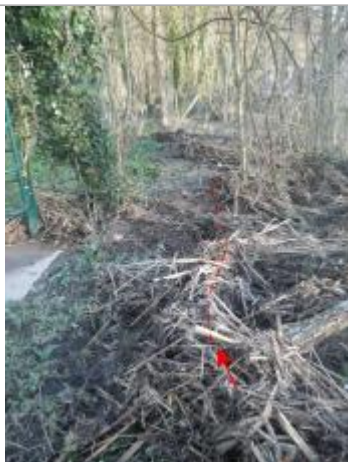
Nature du repère : **Limite au sol**

**Commentaires :** A proximité du portillon d'accès au chemin piétonnier Débris végétaux déposés à l'embranchement d'un chemin d'accès à la berge et du chemin de Teulel (zone d'érosion du remblais en place).

Vue de la laisse d'inondation - Auteur : AGERIN
