Commune : **VILLEFRANCHE-DE-ROUERGUE**

Rivière : **L' Aveyron**

## Chemin de Teulel, parcelle cadastrale n°204

**SOURCE DE REPÉRAGE :** RELEVÉ DE LAISSES DE LA CRUE DU 21 JANVIER 2018 SUR LE VIAUR ET SUR L'AVEYRON EN AVAL DE RODEZ - 24/01/2018

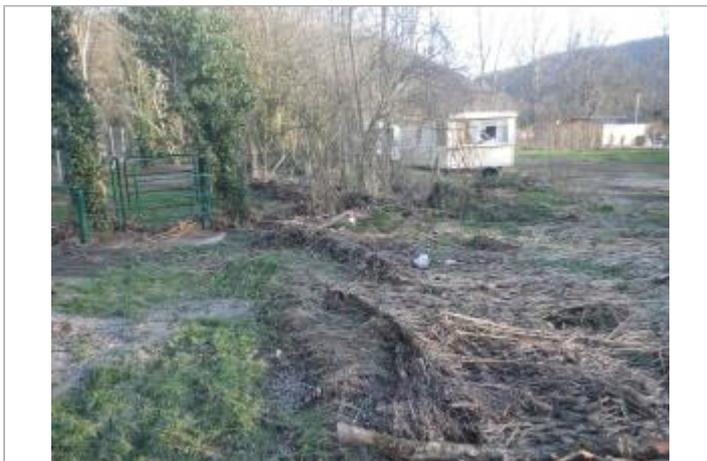
Vue du site - Auteur : AGERIN

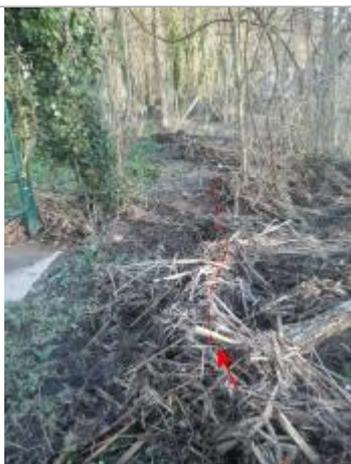
**Commentaires :** A proximité du portillon d'accès au chemin piétonnier Débris végétaux déposés à l'embranchement d'un chemin d'accès à la berge et du chemin de Teulel (zone d'érosion du remblais en place).

**État du repère :** Disparu

Vue de la laisse d'inondation - Auteur : AGERIN
