Commune : **VILLEFRANCHE-DE-ROUERGUE**

Rivière : **L' Aveyron**

## Chemin de Teulel, parcelle cadastrale n°204

**SOURCE DE REPÉRAGE : RELEVÉ DE LAISSES DE LA CRUE DU 21 JANVIER 2018 SUR LE VIAUR ET SUR L'AVEYRON EN AVAL DE RODEZ - 24/01/2018**

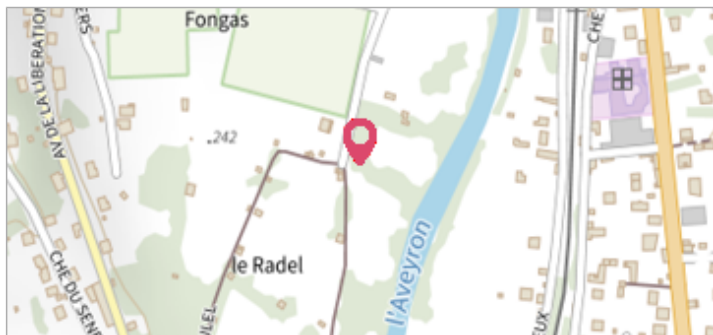
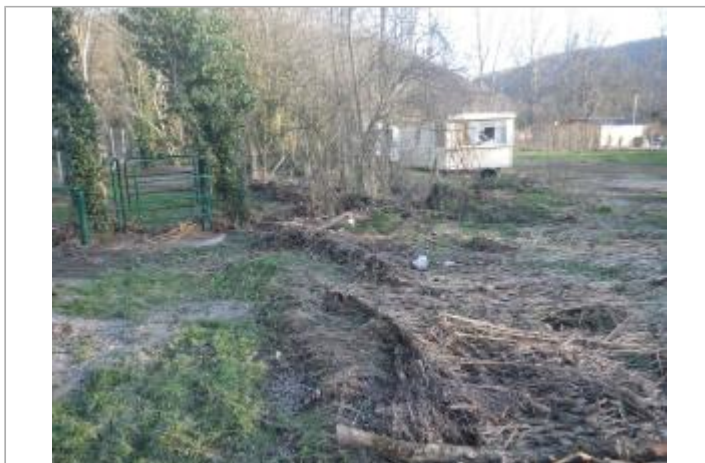
Vue du site - Auteur : AGERIN

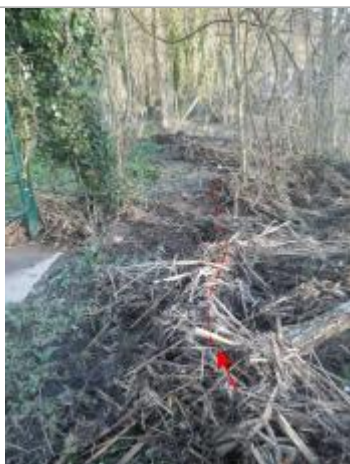
Nature du repère : **Limite au sol**

**Commentaires :** A proximité du portillon d'accès au chemin piétonnier Débris végétaux déposés à l'embranchement d'un chemin d'accès à la berge et du chemin de Teulel (zone d'érosion du remblais en place).

Vue de la laisse d'inondation - Auteur : AGERIN
