Commune : VILLEFRANCHE-DE-ROUERGUE

## Chemin du Mespoul

Rivière : L' Aveyron

**Unité de gestion :** Garonne-Tarn-Lot**Code :** GTL\_18-01\_S\_328**Date de mise à jour :** 18/06/2018**Auteur :** SPC GTL

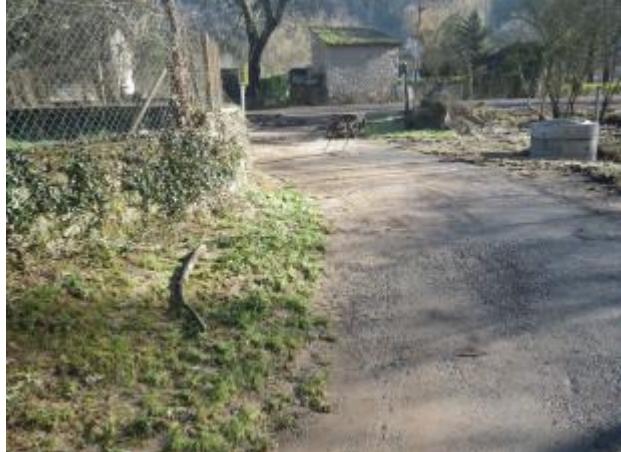
Vue du site - Auteur : AGERIN

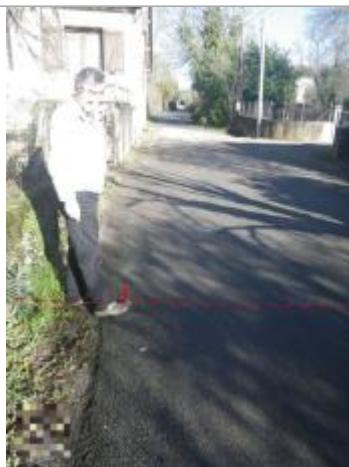
**21 Janvier 2018**Nature de l'inondation : **Débordement de cours d'eau**Altitude calculée de l'eau : **248.102 m**Nature du repère : **Témoignage oral****Commentaires :** Centre de la route Témoignage d'un riverain. La rue a été inondée ainsi que l'ensemble des caves et garages des habitations dont la cave de sa propre habitation.

Vue de la laisse d'inondation - Auteur : AGERIN

**Maximum de l'inondation :** Oui**Visibilité :** Non**État du repère :** Disparu**Pérennité :** Aucune**Repère calculé :** Non renseigné**PHEC :** Non renseigné**SOURCE DE REPÉRAGE : RELEVÉ DE LAISSES DE LA CRUE DU 21 JANVIER 2018 SUR LE VIAUR ET SUR L'AVEYRON EN AVAL DE RODEZ - 24/01/2018****Type de repérage :** Campagne de terrain post-inondation  
**Organisme :** AGERIN

**Méthode :** GPS**Organisme :** AGERIN**Référence nivélée :** Marque d'inondation**Description référence du repère :** sol (route)**Système altimétrique :** NGF IGN 1969 (système normal)**Altitude de la référence (en m) :** 248.102 m**Altitude calculée de l'eau (en m) :** 248.102 m
