Commune : **VILLEFRANCHE-DE-ROUERGUE**

Rivière : **L' Aveyron**

## Secteur la Madeleine, parcelle cadastrale n°228

**SOURCE DE REPÉRAGE : RELEVÉ DE LAISSES DE LA CRUE DU 21 JANVIER 2018 SUR LE VIAUR ET SUR L'AVEYRON EN AVANT DE RODEZ - 24/01/2018**

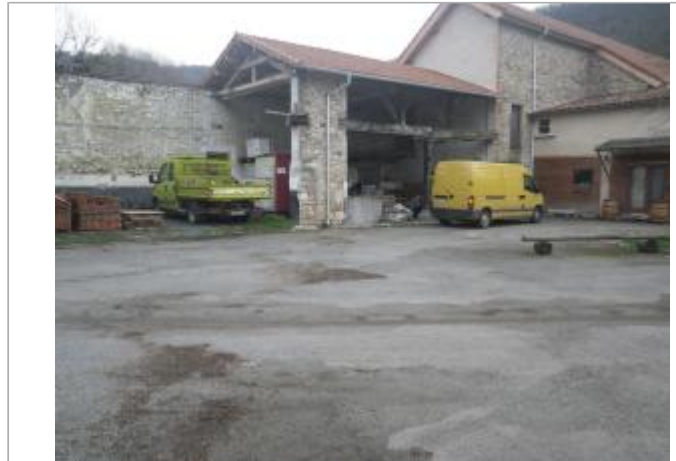
Vue du site - Auteur : AGERIN

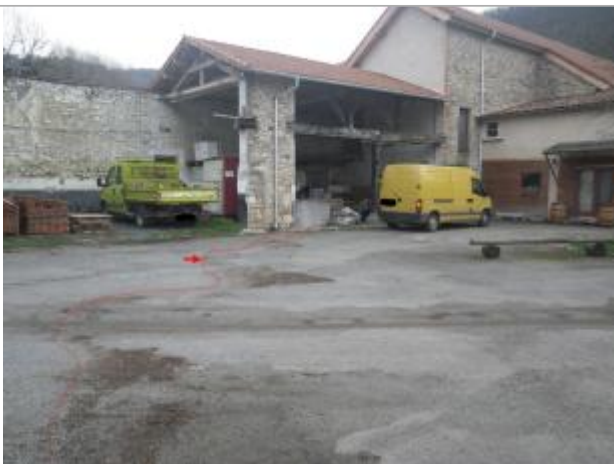
Nature du repère : **Limite au sol**

**Commentaires :** Zone de stationnement, route Débris végétaux déposés au sol sur cour.

**État du repère :** Disparu

Vue de la laisse d'inondation - Auteur : AGERIN
