Commune : **VILLEFRANCHE-DE-ROUERGUE**

Rivière : **L' Aveyron**

## Secteur la Madeleine, parcelle cadastrale n°217

**Code :** GTL\_18-01\_S\_337

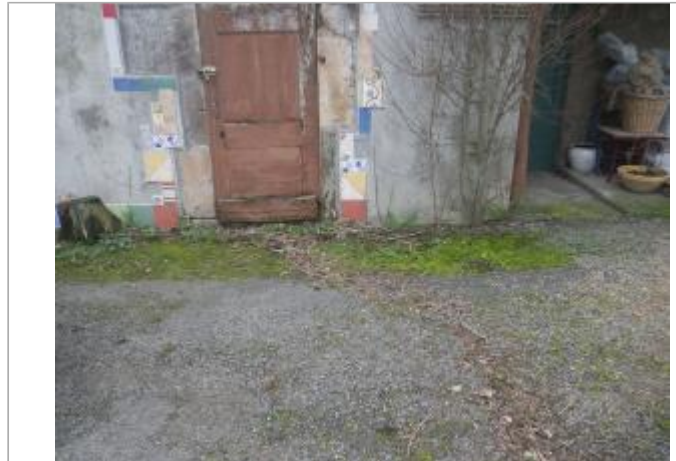
Vue du site - Auteur : AGERIN

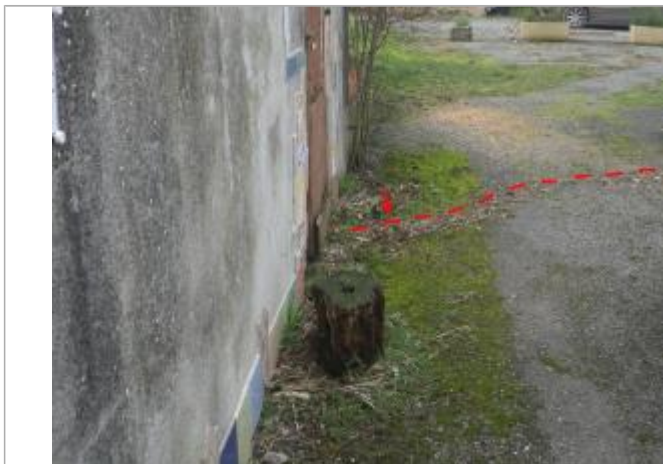
Nature du repère : **Limite au sol**

**Commentaires :** Débris végétaux au sol devant la porte en bois d'une cave d'une habitation.

Vue de la laisse d'inondation - Auteur : AGERIN
