Commune : **VILLEFRANCHE-DE-ROUERGUE**

Secteur La Bouysse, parcelle cadastrale n°837 #1

Code : GTL_18-01_S_339

SOURCE DE REPÉRAGE : RELEVÉ DE LAISSES DE LA CRUE DU 21 JANVIER 2018 SUR LE VIAUR ET SUR L'AVEYRON EN AVAL DE RODEZ - 24/01/2018

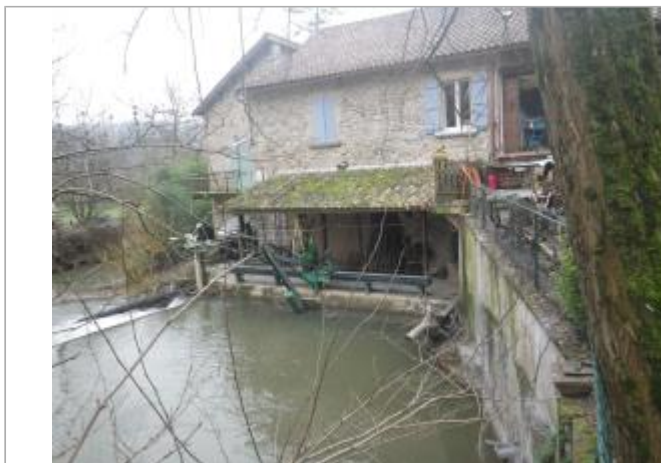
Vue du site - Auteur : AGERIN

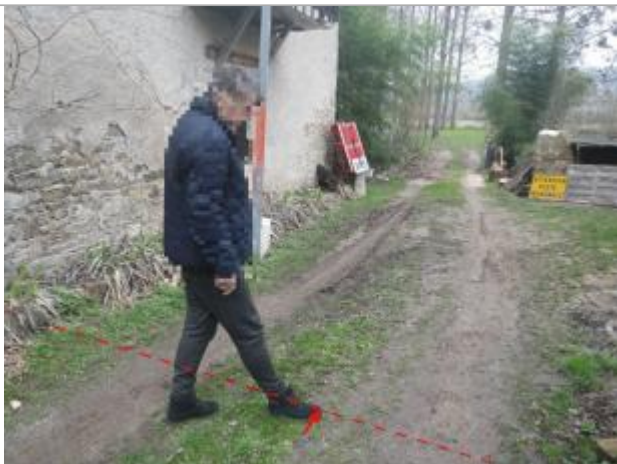
Commentaires : Partie aval du moulin (chemin) Témoignage oral de la gestionnaire du Moulin de Bouysse, le niveau d'eau maximum a touché le moulin mais n'est pas rentré dans le bâtiment.

Vue de la laisse d'inondation - Auteur : AGERIN
