Commune : **VILLEFRANCHE-DE-ROUERGUE**

Rivière : **L' Aveyron**

## Secteur La Bouysse, parcelle cadastrale n°837 #2

**Code :** GTL\_18-01\_S\_340

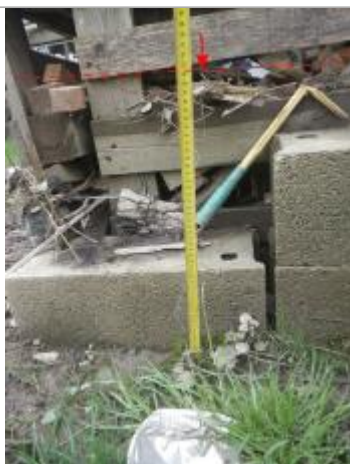
**Commentaires :** Partie aval du moulin (entrepôt de bois) Débris végétaux laissés par la crue sur un abri à bois, la hauteur par rapport au sol est de 47,5 cm.

Vue de la laisse d'inondation - Auteur : AGERIN
