Commune : VILLEFRANCHE-DE-ROUERGUE

Rivière : L' Aveyron

Secteur La Bouysse, parcelle cadastrale n°837 #2**1** Repère(s) sur le site**GÉNÉRAL****Unité de gestion :** Garonne-Tarn-Lot**Code :** GTL_18-01_S_340**Date de mise à jour :** 18/06/2018**Auteur :** SPC GTL

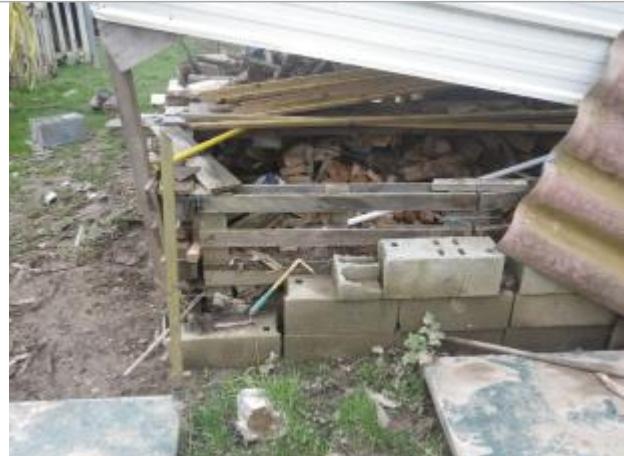
Vue du site - Auteur : AGERIN
