Commune : **LA ROUQUETTE**Rivière : **L' Aveyron**

## Chemin en bordure de la parcelle cadastrale n°24

**1** Repère(s) sur le site**GÉNÉRAL****Unité de gestion :** Garonne-Tarn-Lot**Code :** GTL\_18-01\_S\_341**Date de mise à jour :** 18/06/2018**Auteur :** SPC GTL

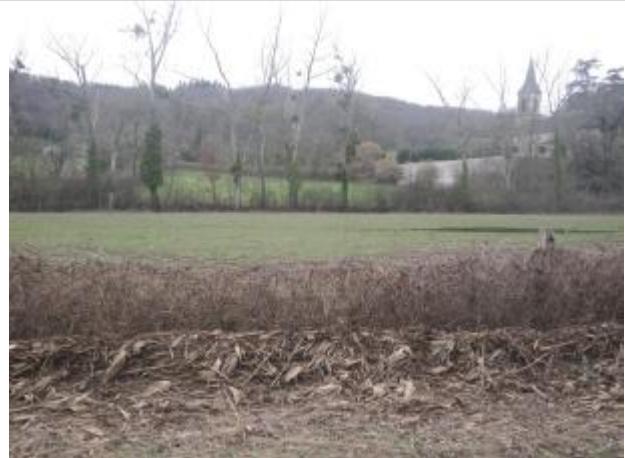
Vue du site – Auteur : AGERIN

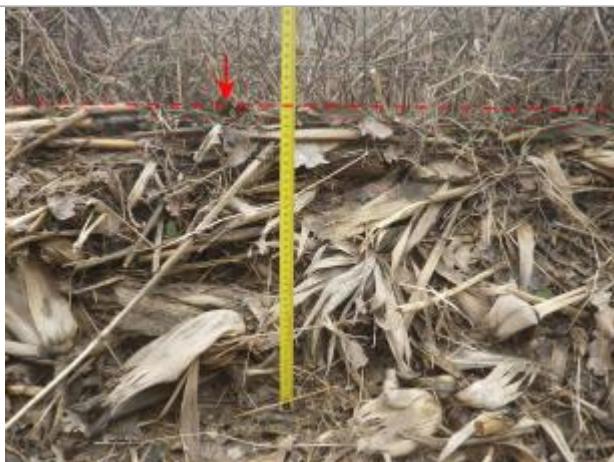
**21 Janvier 2018**Nature de l'inondation : **Débordement de cours d'eau**Nature du repère : **Laisse d'inondation****Commentaires :** Grillage en bordure de pré et de chemin Débris végétaux pris dans le grillage bordant un chemin en contrebas d'Orlonac, la hauteur de cette laisse est de 40,5 cm par rapport au sol.**GÉNÉRAL****Code :** GTL\_18-01\_R\_341\_1**Auteur :** SPC GTL**Date de mise à jour :**

Vue de la laisse d'inondation – Auteur : AGERIN
