Commune : **LA ROUQUETTE**

Rivière : **L' Aveyron**

## Chemin en bordure de la parcelle cadastrale n°24

**Code :** GTL\_18-01\_S\_341

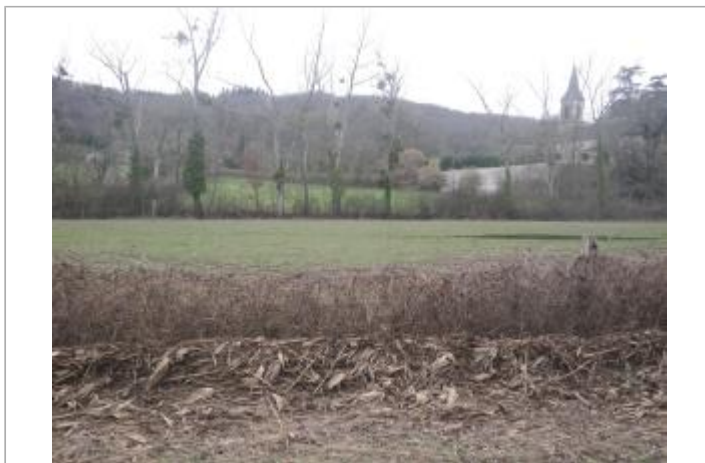
Vue du site - Auteur : AGERIN

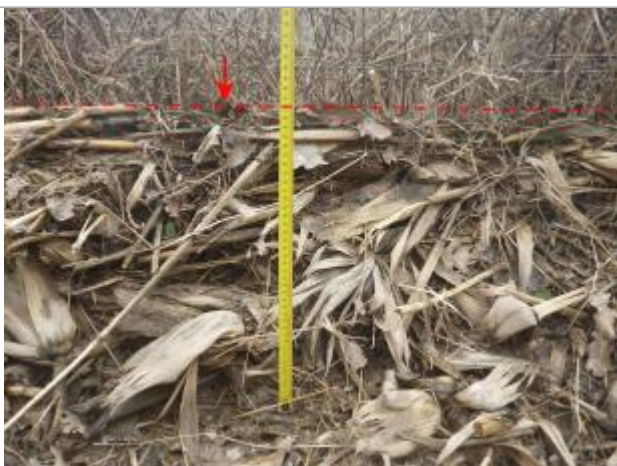
**Commentaires :** Grillage en bordure de pré et de chemin Débris végétaux pris dans le grillage bordant un chemin en contrebas d'Orlhonac, la hauteur de cette laisse est de 40,5 cm par rapport au sol.

Vue de la laisse d'inondation - Auteur : AGERIN
