Commune : **MONTEILS**Rivière : **L' Aveyron****Les Guilloux, parcelle cadastrale n°562****1** Repère(s) sur le site**GÉNÉRAL****Unité de gestion :** Garonne-Tarn-Lot**Code :** GTL\_18-01\_S\_348**Date de mise à jour :** 18/06/2018**Auteur :** SPC GTL

**SOURCE DE REPÉRAGE : RELEVÉ DE LAISSES DE LA CRUE DU 21 JANVIER 2018 SUR LE VIAUR ET SUR L'AVEYRON EN AVAL DE RODEZ - 24/01/2018**

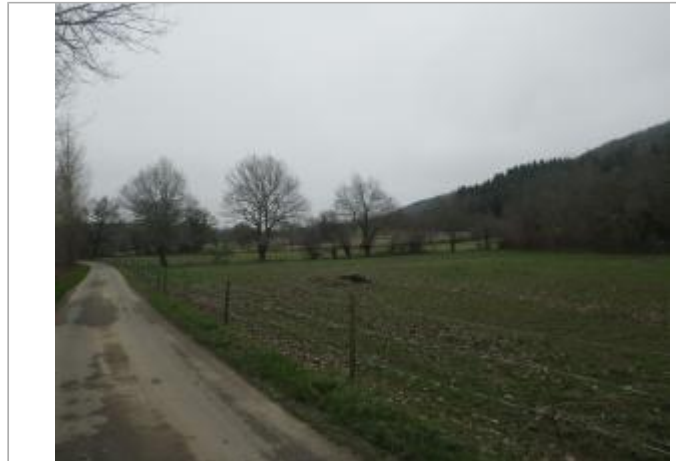
Vue du site - Auteur : AGERIN

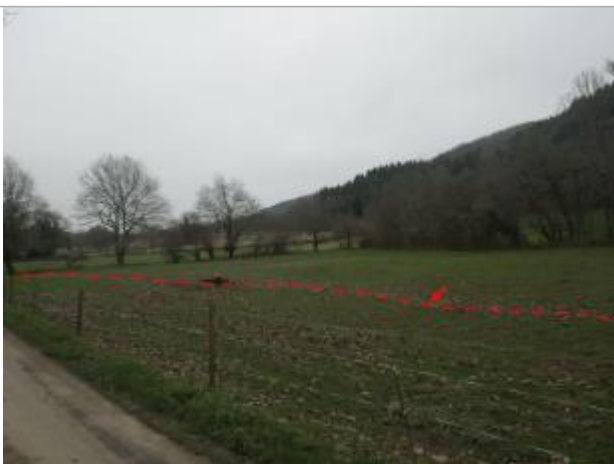
**Commentaires :** A l'est de la route, au niveau d'un pré La crue a coupée la route et des débris végétaux en atteste, dépôts localisés en bordure de pré. Cette information a été confirmée par le propriétaire de la casse automobile de Villefranche de Rouergue lors des investigations. Une mesure au distancemètre a permis de définir la laisse de crue à 8,14 mètres de la route.

Vue de la laisse d'inondation - Auteur : AGERIN
