Commune : MONTEILS

Rivière : L' Aveyron

## Ancienne scierie, parcelle n°532

**SOURCE DE REPÉRAGE : RELEVÉ DE LAISSES DE LA CRUE DU 21 JANVIER 2018 SUR LE VIAUR ET SUR L'AVEYRON EN AVAL DE RODEZ - 24/01/2018**

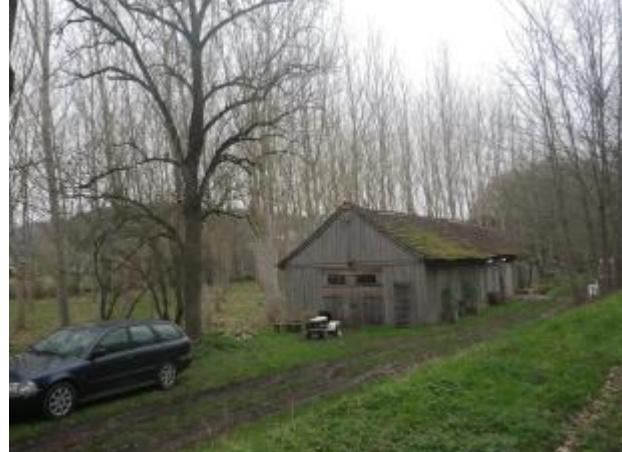
Vue du site - Auteur : AGERIN

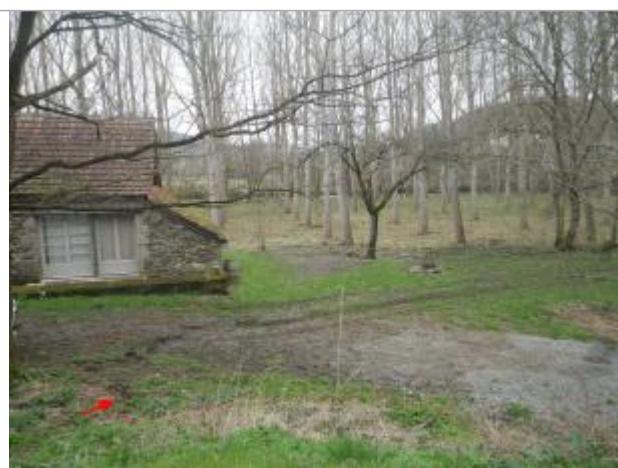
**Commentaires :** Angle nord-est du bâtiment Débris végétaux sur les abords du talus et de l'habitation. L'ensemble de la zone boisée au second plan était submergé comme le montre la couverture herbeuse couchée au sol. Des photographies du secteur prises lors de l'évènement attestent de ce niveau.

Vue de la laisse d'inondation - Auteur : AGERIN
