Commune : **MONTEILS**Rivière : **L' Aveyron****Secteur du moulin, limite de parcelle cadastrale n°1025 et 1089****1** Repère(s) sur le site**GÉNÉRAL****Unité de gestion :** Garonne-Tarn-Lot**Code :** GTL\_18-01\_S\_353**Date de mise à jour :** 18/06/2018**Auteur :** SPC GTL

**SOURCE DE REPÉRAGE : RELEVÉ DE LAISSES DE LA CRUE DU 21 JANVIER 2018 SUR LE VIAUR ET SUR L'AVEYRON EN AVAL DE RODEZ - 24/01/2018**

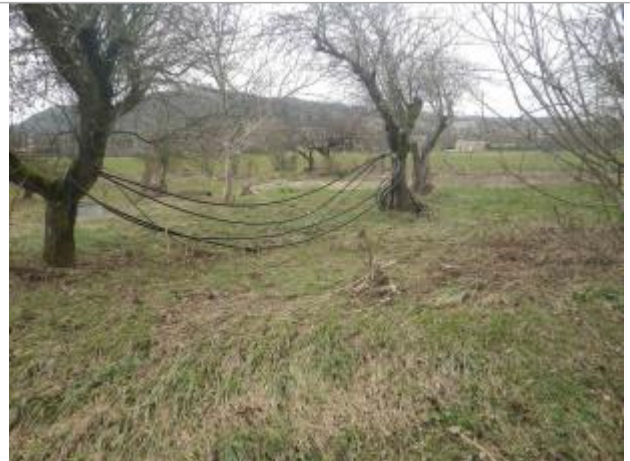
Vue du site - Auteur : AGERIN

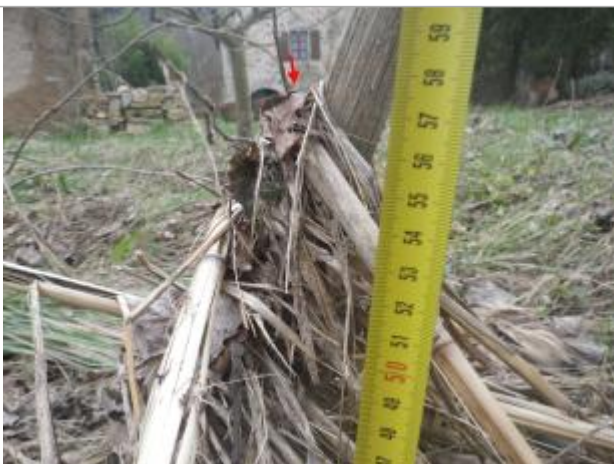
**Commentaires :** A quelques mètres du moulin Débris végétaux arrêtés sur le tuteur d'un arbuste devant le moulin. La hauteur mesurée est de 56,5 cm par rapport au sol en ce point et un témoignage oral de la gestionnaire de cette micro-centrale attestant d'une hauteur de 50 cm d'eau à l'intérieur du bâtiment lors de la crue.

Vue de la laisse d'inondation - Auteur : AGERIN
