Commune : **MONTEILS**

Rivière : **L' Aveyron**

## Secteur du parc, en amont de la D47 (bordant l'Assou)

**Code :** GTL\_18-01\_S\_354

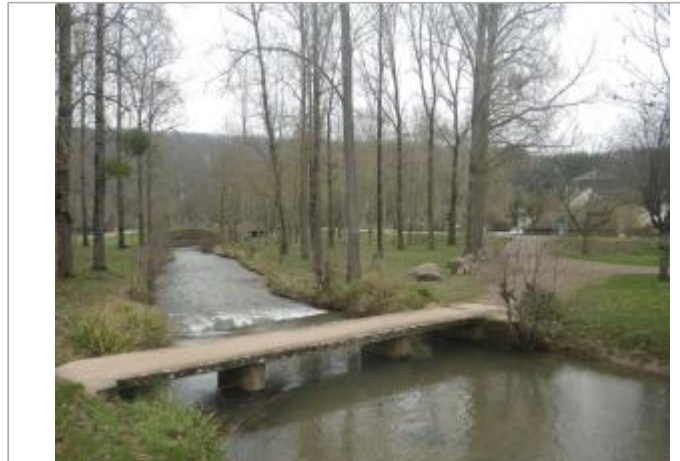
Vue du site - Auteur : AGERIN
