Commune : **MONTEILS**

Rivière : **L' Aveyron**

Secteur du parc, en amont de la D47 (bordant l'Assou)

Code : GTL_18-01_S_354

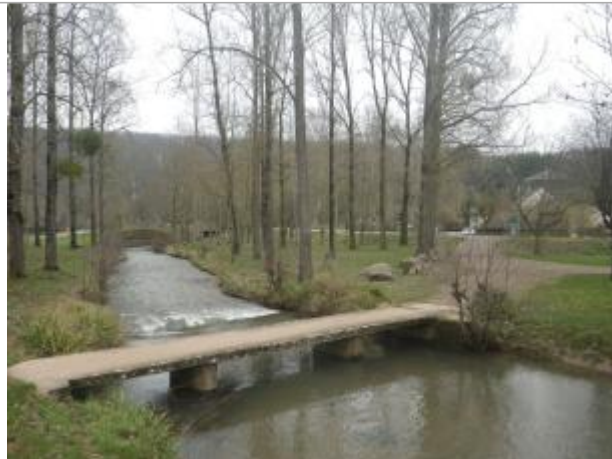
Vue du site - Auteur : AGERIN
