Commune : MONTEILS

Lavoir de Monteils

Rivière : L' Aveyron

SOURCE DE REPÉRAGE : RELEVÉ DE LAISSES DE LA CRUE DU 21 JANVIER 2018 SUR LE VIAUR ET SUR L'AVEYRON EN AVAL DE RODEZ - 24/01/2018

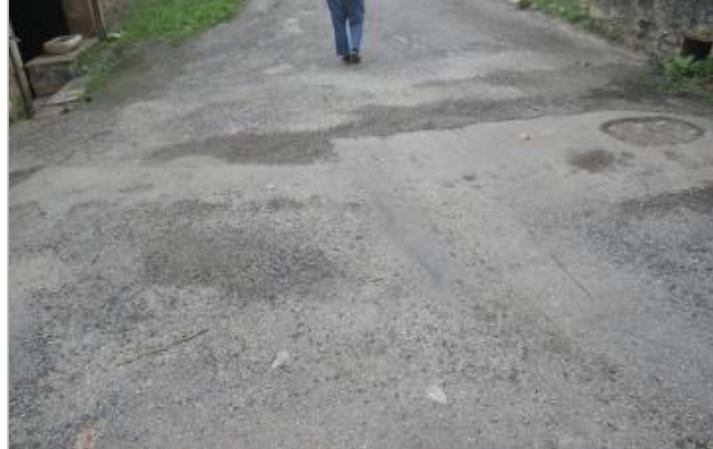
Vue du site - Auteur : AGERIN

Commentaires : Marche du lavoir Un témoignage oral (nom non divulgué sur demande) d'un habitant atteste que le niveau maximum de la crue a entraîné un phénomène de refoulement au niveau du lavoir de Monteils. Le niveau d'eau se situait à 3 cm sous haut de la 1ère marche du lavoir et des débordements étaient observés au niveau de l'orifice visible à droite de la photographie de site. Ainsi, la zone de stationnement comme la rue visible sur photographie entre le parc et le lavoir étaient inondées.

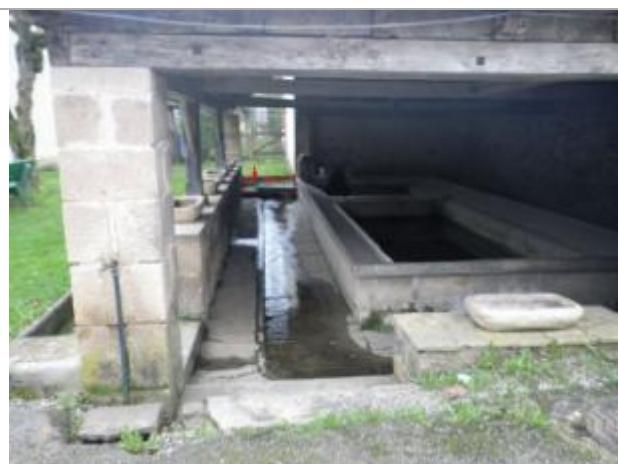
**21 Janvier 2018**Nature de l'inondation : **Débordement de cours d'eau**Nature du repère : **Témoignage oral**

Vue de la laisse d'inondation - Auteur : AGERIN

Maximum de l'inondation : Oui**Visibilité :** Non**État du repère :** Disparu**Pérennité :** Aucune**Repère calculé :** Non renseigné**PHEC :** Non renseigné
