Commune : **MONTEILS**

Rivière : **L' Aveyron**

Lavoir de Monteils

SOURCE DE REPÉRAGE : RELEVÉ DE LAISSES DE LA CRUE DU 21 JANVIER 2018 SUR LE VIAUR ET SUR L'AVEYRON EN AVAL DE RODEZ - 24/01/2018

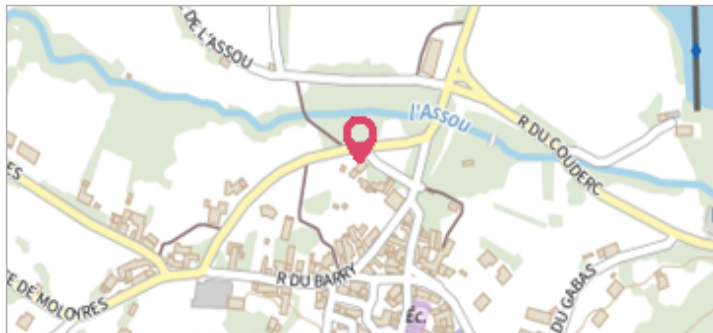
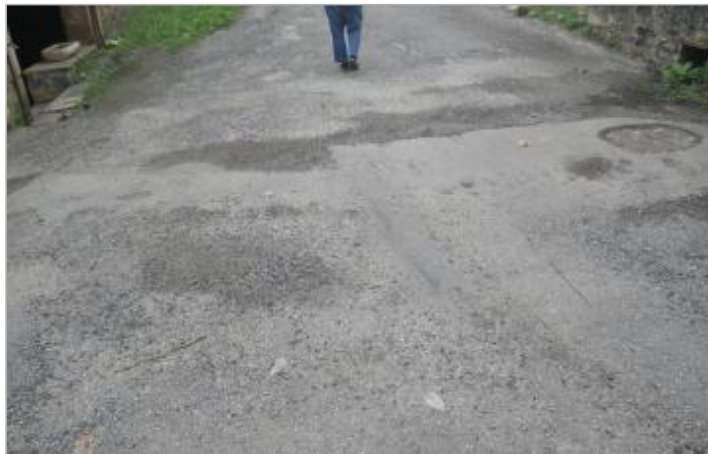
Vue du site - Auteur : AGERIN
