Commune : MONTEILS

Rivière : L' Aveyron

**Lavoir de Monteils****2** Repère(s) sur le site**GÉNÉRAL**

Code : GTL\_18-01\_S\_355

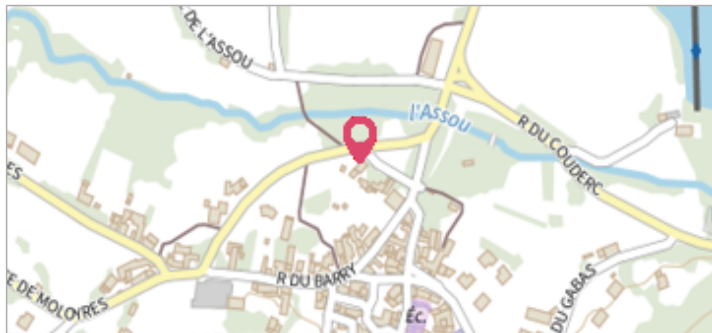
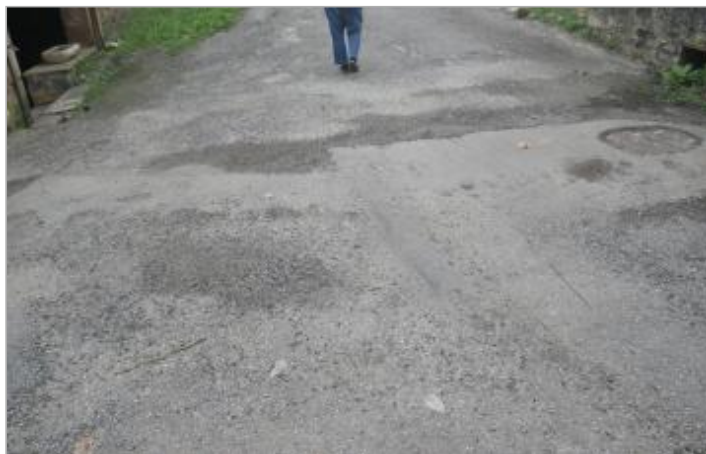
Vue du site - Auteur : AGERIN

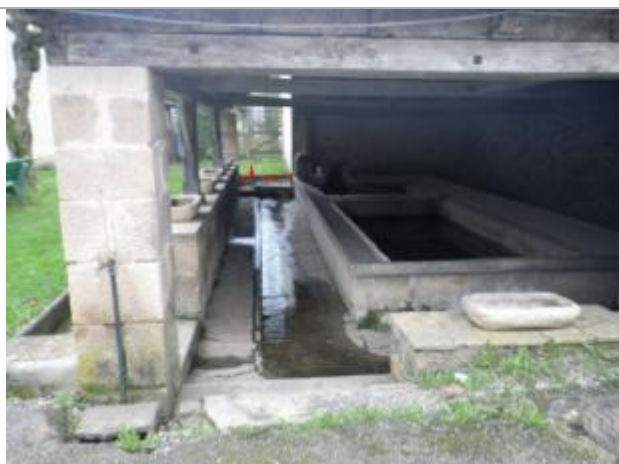
**Commentaires :** Marche du lavoir Un témoignage oral (nom non divulgué sur demande) d'un habitant atteste que le niveau maximum de la crue a entraîné un phénomène de refoulement au niveau du lavoir de Monteils. Le niveau d'eau se situait à 3 cm sous haut de la 1ère marche du lavoir et des débordements étaient observés au niveau de l'orifice visible à droite de la photographie de site. Ainsi, la zone de stationnement comme la rue visible sur photographie entre le parc et le lavoir étaient inondées.

Vue de la laïsse d'inondation - Auteur : AGERIN
