Commune : **MONTEILS** | Rivière : **L' Aveyron**

**Parcelle cadastrale n°1102 en aval du parc**

**Unité de gestion :** Garonne-Tarn-Lot  
**Code :** GTL\_18-01\_S\_357 **Date de mise à jour :** 18/06/2018  
**Auteur :** SPC GTL

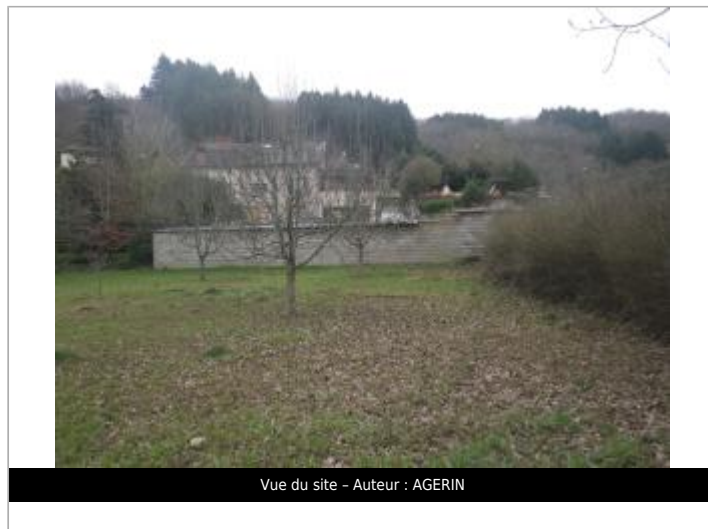
Vue du site - Auteur : AGERIN

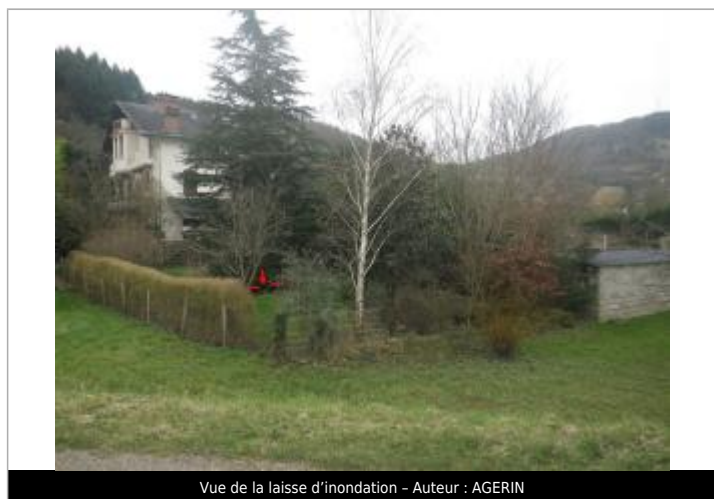
**Commentaires :** Un témoignage oral de la propriétaire de l'habitation située la plus proche de la station d'épuration de Monteils a attesté que la crue du 21 janvier est arrivée à son maximum au niveau du pied du conifère de sa propriété (mélèze).

**Maximum de l'inondation :** Oui  
**Visibilité :** Non **État du repère :** Disparu  
**Pérennité :** Aucune **Repère calculé :** Non renseigné  
**PHEC :** Non renseigné

Vue de la laisse d'inondation - Auteur : AGERIN
