Commune : **MONTEILS** | Rivière : **L' Aveyron**

**Pré en amont de la station d'épuration en bordure de l'Assou, parcelle cadastrale n° 1277**

**Unité de gestion :** Garonne-Tarn-Lot  
**Code :** GTL\_18-01\_S\_358      **Date de mise à jour :** 18/06/2018  
**Auteur :** SPC GTL

**SOURCE DE REPÉRAGE : RELEVÉ DE LAISSES DE LA CRUE DU 21 JANVIER 2018 SUR LE VIAUR ET SUR L'AVEYRON EN AVAL DE RODEZ - 24/01/2018**

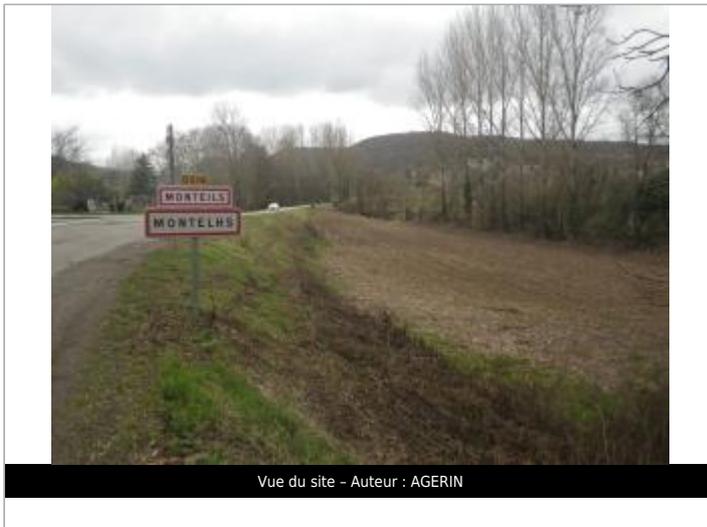
Vue du site - Auteur : AGERIN

**Commentaires :** Talus routier en bordure de pré Des débris végétaux ont été laissé par la crue sur le talus bordant la D514.

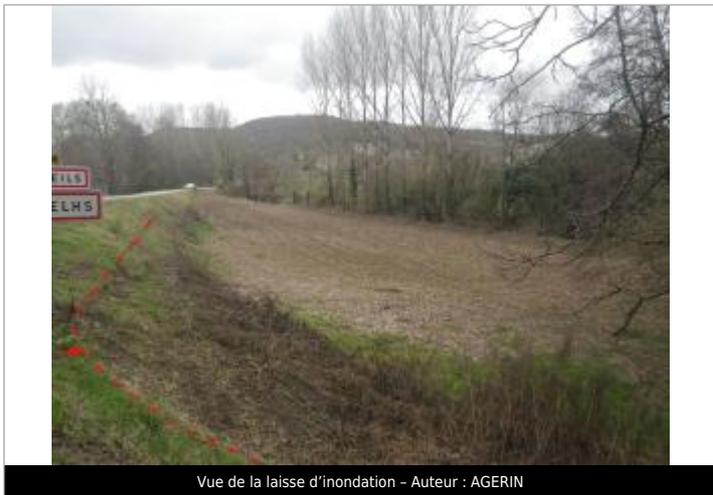
**Maximum de l'inondation :** Oui  
**Visibilité :** Non      **État du repère :** Disparu  
**Pérennité :** Aucune      **Repère calculé :** Non renseigné  
**PHEC :** Non renseigné

Vue de la laisse d'inondation - Auteur : AGERIN
