Commune : **NAJAC**

Rivière : **L' Aveyron**

## En aval de l'ancienne mine au niveau des gorges de l'Aveyron

**SOURCE DE REPÉRAGE : RELEVÉ DE LAISSES DE LA CRUE DU 21 JANVIER 2018 SUR LE VIAUR ET SUR L'AVEYRON EN AVAL DE RODEZ - 24/01/2018**

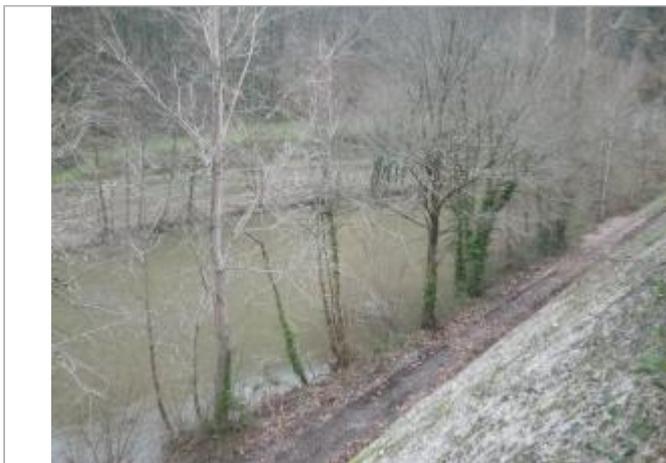
Vue du site - Auteur : AGERIN

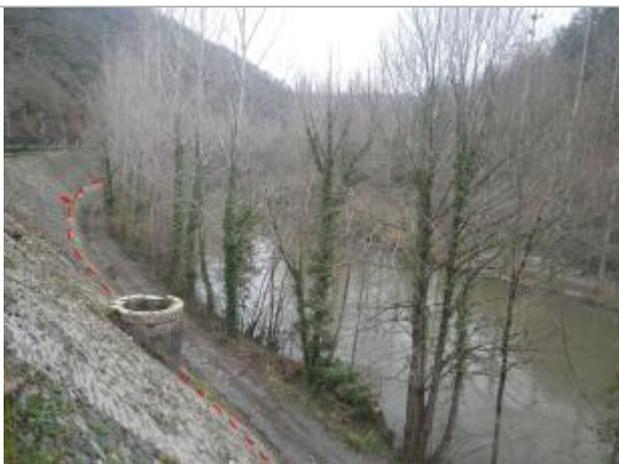
**Commentaires :** Berge bétonné Le passage de la crue a laissé une trace nette en découpant le talus ferroviaire dans sa partie basse en bordure de chemin.

Vue de la laisse d'inondation - Auteur : AGERIN
