Commune : **NAJAC**

Rivière : **L' Aveyron**

Berge en rive droite en aval du pont, parcelle cadastrale n°3.

Code : GTL_18-01_S_361

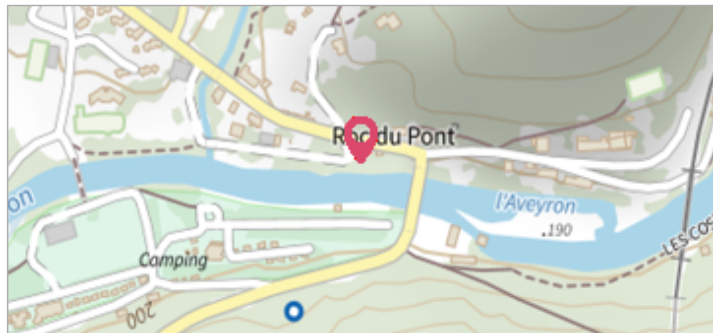
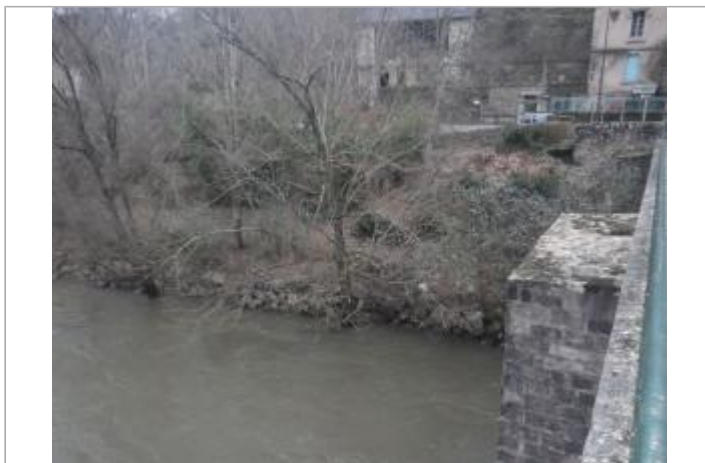
Vue du site - Auteur : AGERIN

Commentaires : berge enherbée face au camping proche du pont La limite des feuilles déposées au sol et de la zone qui en est dépourvue marque la ligne de PHE pour cette crue face au camping de Najac à l'aval du pont routier.

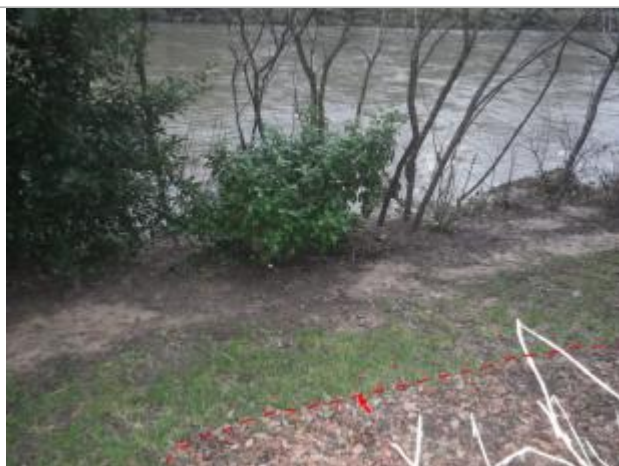
Nature du repère : **Limite au sol**

Vue de la laisse d'inondation - Auteur : AGERIN
