Commune : **NAJAC**

Rivière : **L' Aveyron**

Code : GTL_18-01_S_361

SOURCE DE REPÉRAGE : RELEVÉ DE LAISSES DE LA CRUE DU 21 JANVIER 2018 SUR LE VIAUR ET SUR L'AVEYRON EN AVAL DE RODEZ - 24/01/2018

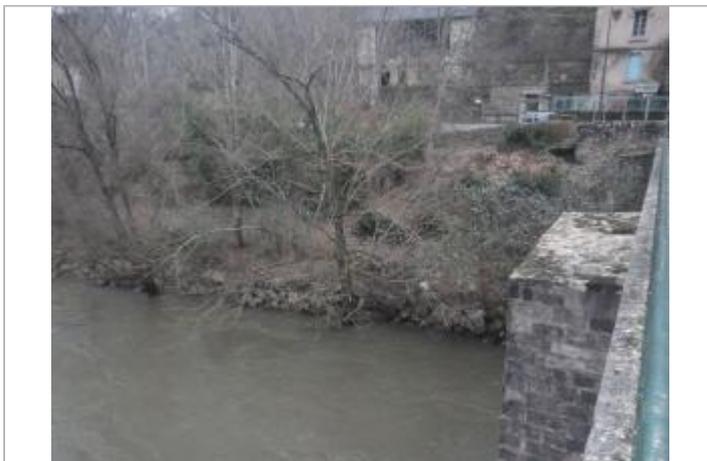
Vue du site - Auteur : AGERIN

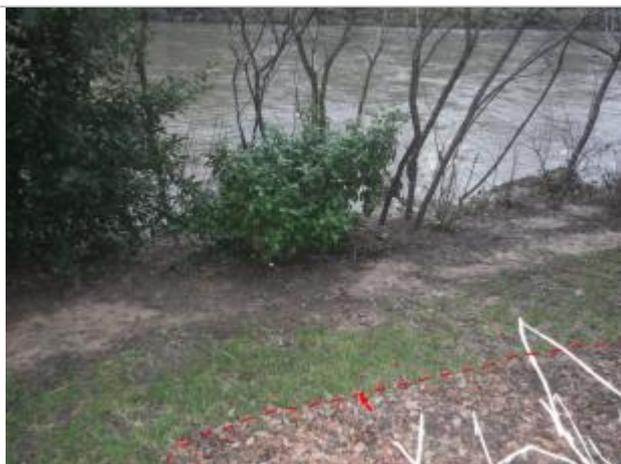
Commentaires : berge enherbée face au camping proche du pont La limite des feuilles déposées au sol et de la zone qui en est dépourvue marque la ligne de PHE pour cette crue face au camping de Najac à l'aval du pont routier.

Vue de la laisse d'inondation - Auteur : AGERIN
