Commune : **NAJAC**

Rivière : **L' Aveyron**

Camping de Paisserou, parcelle cadastrale n°13

Code : GTL_18-01_S_362

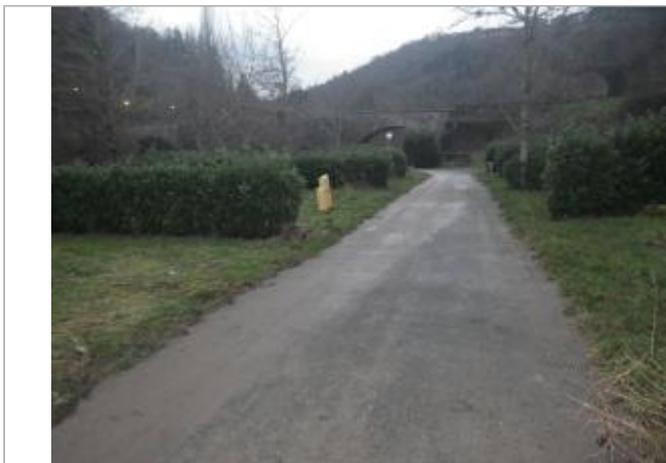
Vue du site - Auteur : AGERIN

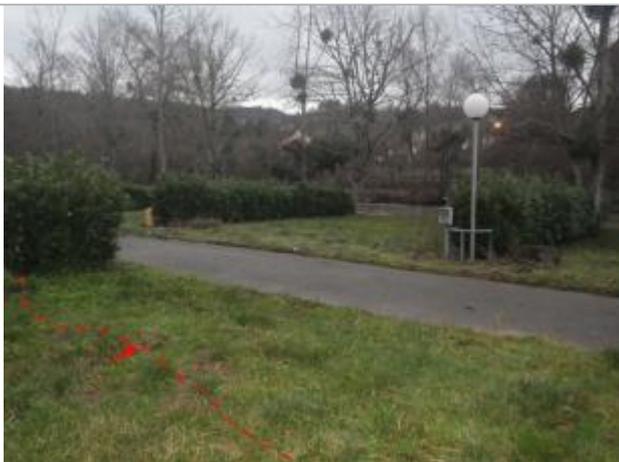
Commentaires : Emplacement à proximité du pont L'herbe couchée sur cet emplacement de camping marque la limite de l'emprise de la crue. Des photographies prises lors de la montée de l'eau atteste de ce niveau.

Vue de la laisse d'inondation - Auteur : AGERIN
