Commune : **NAJAC** | Rivière : **L' Aveyron**

**Camping de Païsserou, parcelle cadastrale n°13**

Unité de gestion : Garonne-Tarn-Lot  
 Code : GTL\_18-01\_S\_362      Date de mise à jour : 18/06/2018  
 Auteur : SPC GTL

**SOURCE DE REPÉRAGE : RELEVÉ DE LAISSES DE LA CRUE DU 21 JANVIER 2018 SUR LE VIAUR ET SUR L'AVEYRON EN AVAL DE RODEZ - 24/01/2018**

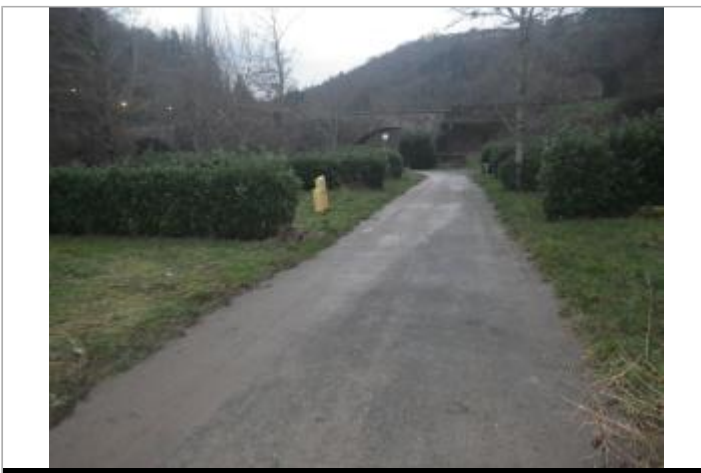
Vue du site - Auteur : AGERIN

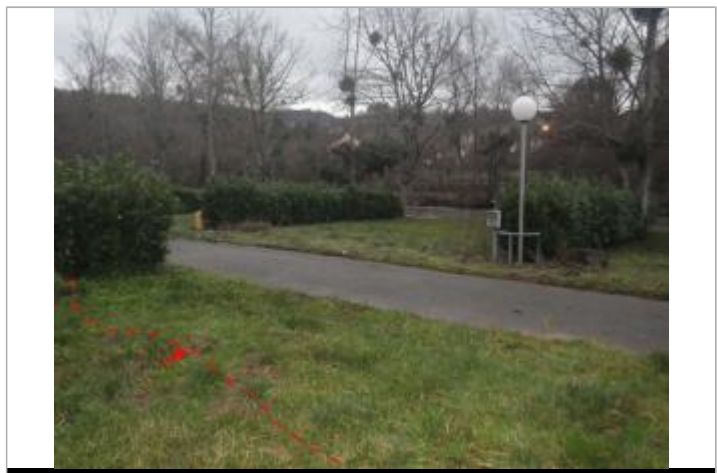
**Commentaires :** Emplacement à proximité du pont L'herbe couchée sur cet emplacement de camping marque la limite de l'emprise de la crue. Des photographies prises lors de la montée de l'eau atteste de ce niveau.

Maximum de l'inondation : Oui  
 Visibilité : Non      État du repère : Disparu  
 Pérennité : Aucune      Repère calculé : Non renseigné  
 PHEC : Non renseigné

Vue de la laisse d'inondation - Auteur : AGERIN
