Commune : **NAJAC** | Rivière : **L' Aveyron**

**Camping de Paisserou, parcelle cadastrale n°13**

Unité de gestion : Garonne-Tarn-Lot  
 Code : GTL\_18-01\_S\_362      Date de mise à jour : 18/06/2018  
 Auteur : SPC GTL

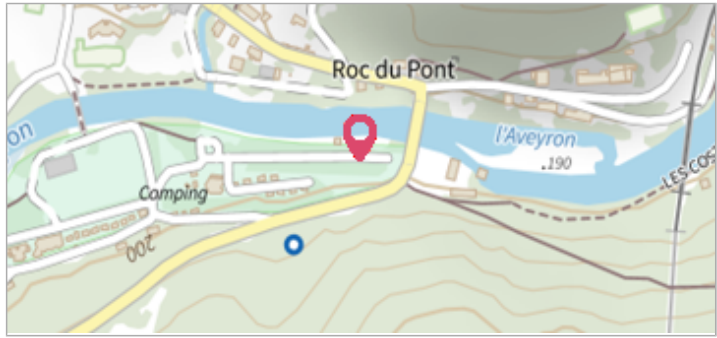
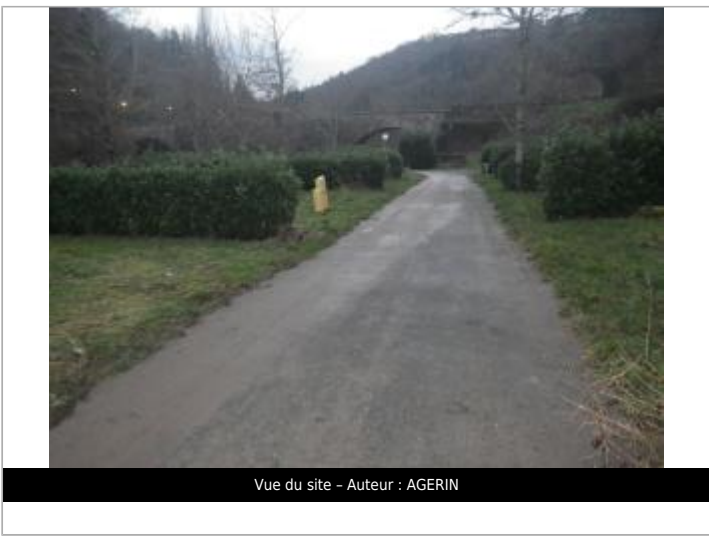
**Commentaires :** Emplacement à proximité du pont L'herbe couchée sur cet emplacement de camping marque la limite de l'emprise de la crue. Des photographies prises lors de la montée de l'eau atteste de ce niveau.

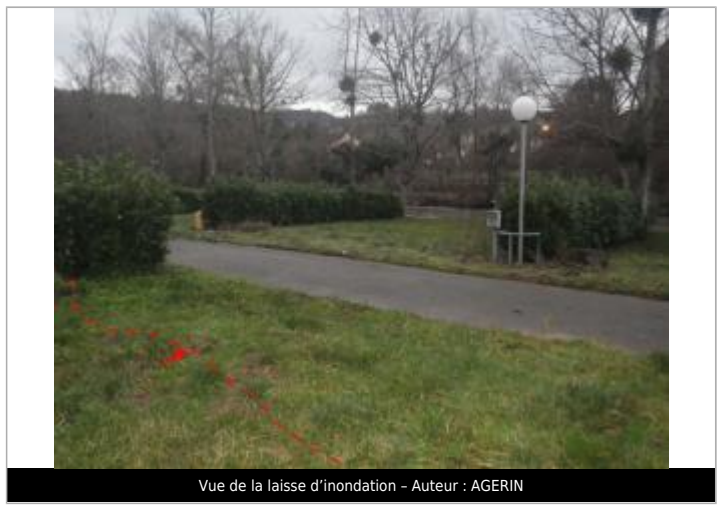
Maximum de l'inondation : Oui  
 Visibilité : Non      État du repère : Disparu  
 Pérennité : Aucune      Repère calculé : Non renseigné  
 PHEC : Non renseigné
