Commune : **NAJAC**

Rivière : **L' Aveyron**

## Camping de Païsserou, parcelle cadastrale n°5 #2

**Code :** GTL\_18-01\_S\_365

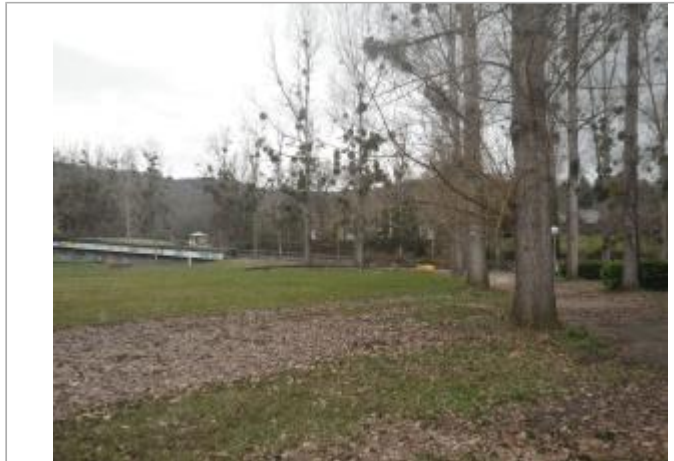
Vue du site - Auteur : AGERIN
