Commune : **NAJAC** | Rivière : **L' Aveyron**

Camping de Païsserou, parcelle cadastrale n°5 #2

Unité de gestion : Garonne-Tarn-Lot
 Code : GTL_18-01_S_365 Date de mise à jour : 18/06/2018
 Auteur : SPC GTL

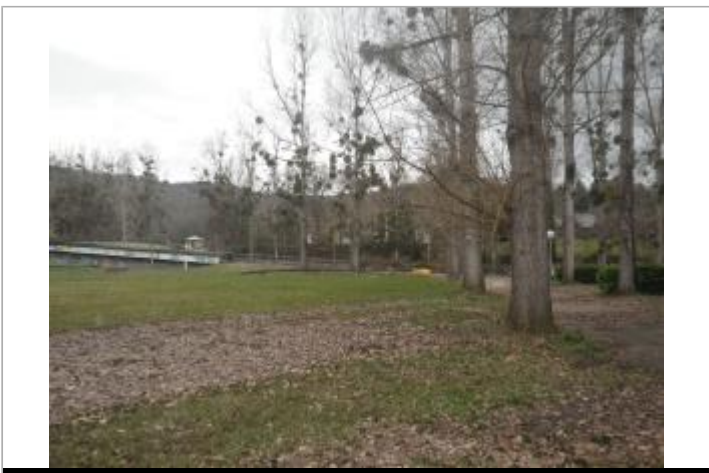
Vue du site - Auteur : AGERIN

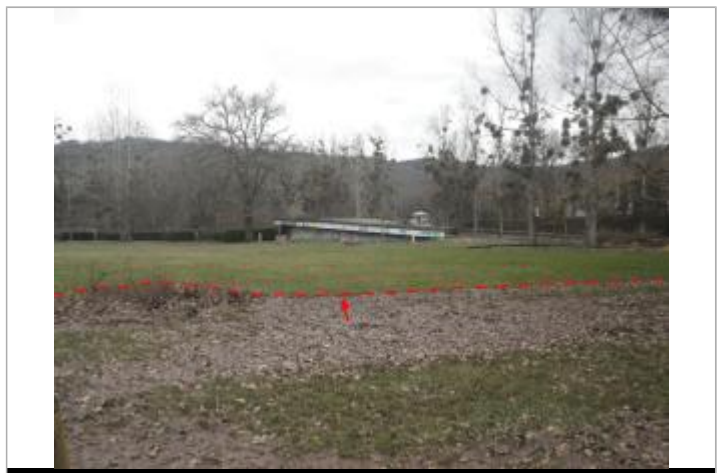
Commentaires : Aire de loisirs enherbée au niveau de la passerelle piétonne La zone dépourvue de feuilles déposées au sol marque la limite du niveau maximum atteint par la crue sur un terrain herbeux du camping.

Maximum de l'inondation : Oui
 Visibilité : Non État du repère : Disparu
 Pérennité : Aucune Repère calculé : Non renseigné
 PHEC : Non renseigné

Vue de la laisse d'inondation - Auteur : AGERIN
