Commune : **NAJAC**

Rivière : **L' Aveyron**

Camping de Païsserou, parcelle cadastrale n°5 #3

Code : GTL_18-01_S_366

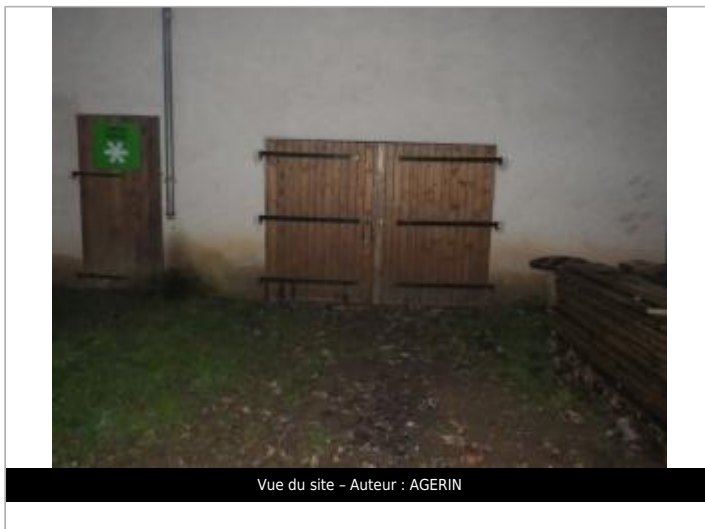
Vue du site - Auteur : AGERIN

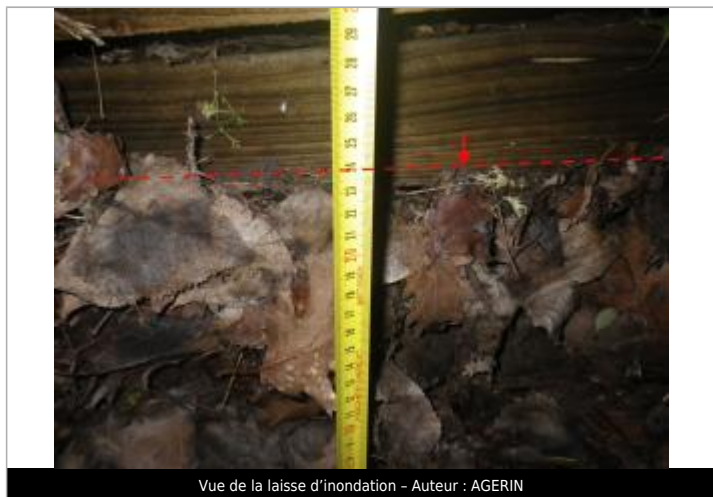
Commentaires : Devant les portes d'un garage accolé au local frigo Débris végétaux et feuilles déposés par le retrait de la crue. La hauteur sur le tas de planche de bois est mesurée à 22,5 cm par rapport au sol.

Vue de la laisse d'inondation - Auteur : AGERIN
