Commune : **NAJAC**Rivière : **L' Aveyron****Camping de Païsserou, parcelle cadastrale n°5 #3****1**

GÉNÉRAL**Unité de gestion :** Garonne-Tarn-Lot**Code :** GTL_18-01_S_366**Date de mise à jour :** 18/06/2018**Auteur :** SPC GTL

SOURCE DE REPÉRAGE : RELEVÉ DE LAISSES DE LA CRUE DU 21 JANVIER 2018 SUR LE VIAUR ET SUR L'AVEYRON EN AVAL DE RODEZ - 24/01/2018

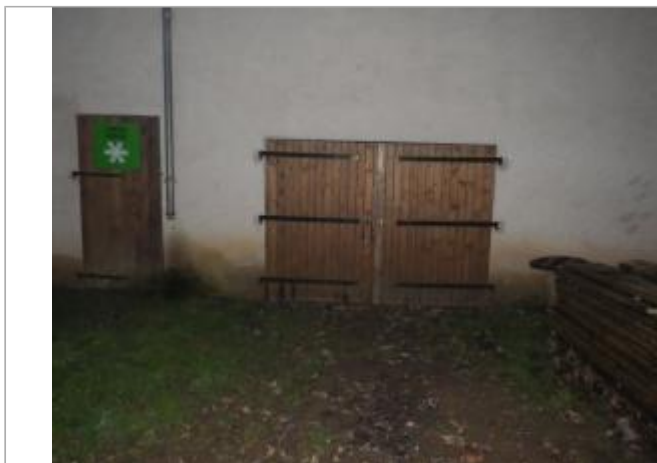
Vue du site - Auteur : AGERIN

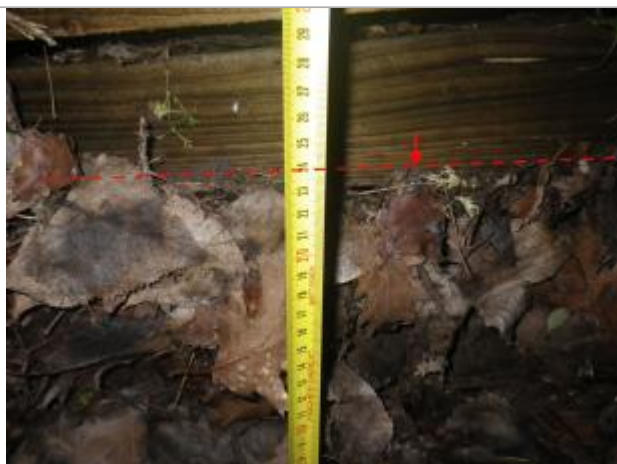
Commentaires : Devant les portes d'un garage accolé au local frigo Débris végétaux et feuilles déposés par le retrait de la crue. La hauteur sur le tas de planche de bois est mesurée à 22,5 cm par rapport au sol.

MARQUE**Maximum de l'inondation :** Oui**Visibilité :** Non**État du repère :** Disparu**Pérennité :** Aucune**Repère calculé :** Non renseigné**PHEC :** Non renseigné

Vue de la laisse d'inondation - Auteur : AGERIN
