Commune : **NAJAC** | Rivière : **L' Aveyron**

**Camping de Païsserou, parcelle cadastrale n°5 #4**

**SOURCE DE REPÉRAGE : RELEVÉ DE LAISSES DE LA CRUE DU 21 JANVIER 2018 SUR LE VIAUR ET SUR L'AVEYRON EN AVAL DE RODEZ - 24/01/2018**

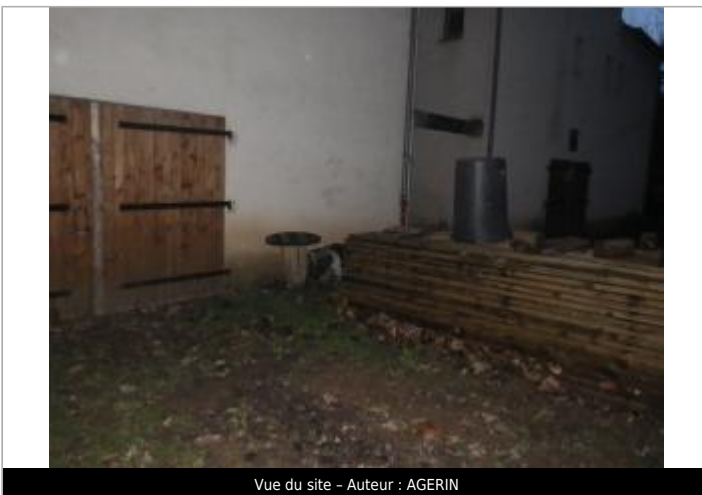
Vue du site - Auteur : AGERIN

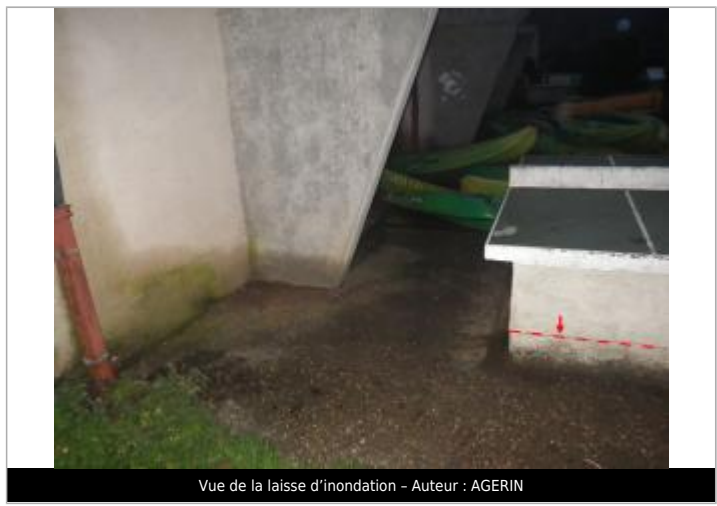
**Commentaires :** Table de ping-pong en béton devant garage Traces laissés par la crue sur le pied d'une table de tennis de table en béton du camping. La hauteur par rapport au sol est mesurée à 24 cm. Les garages du bâtiment attenant ont été inondés.

Maximum de l'inondation : Oui  
 Visibilité : Non      État du repère : Disparu  
 Pérennité : Aucune      Repère calculé : Non renseigné  
 PHEC : Non renseigné

Vue de la laisse d'inondation - Auteur : AGERIN
