Commune : **NAJAC**

Rivière : **L' Aveyron**

Chemin bordant la berge en amont de la passerelle piétonne

Code : GTL_18-01_S_369

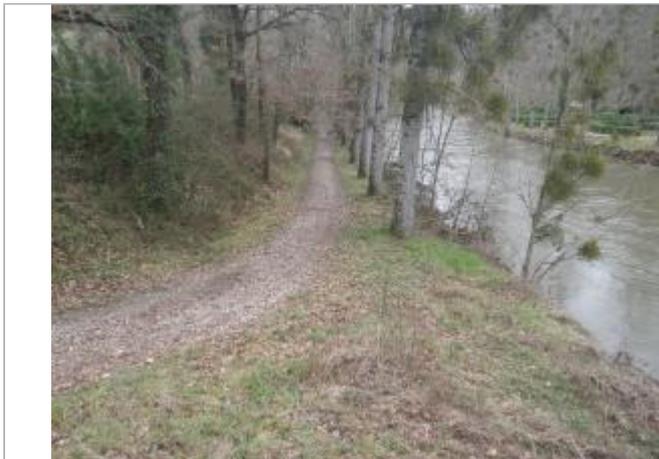
Vue du site - Auteur : AGERIN

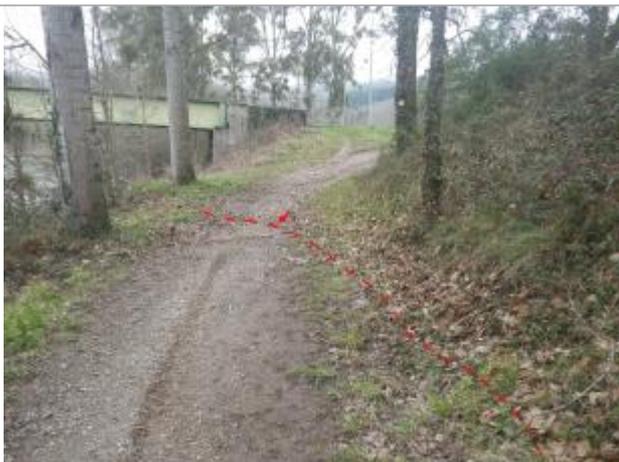
Commentaires : Débris végétaux au sol sur chemin pédestre face au camping en amont de la passerelle piétonne. Le chemin a été inondé.

Vue de la laisse d'inondation - Auteur : AGERIN
