Commune : **NAJAC**

Rivière : **L' Aveyron**

Parcelle cadastrale n°163, aire de pique-nique secteur Saint Blaise

Code : GTL_18-01_S_371

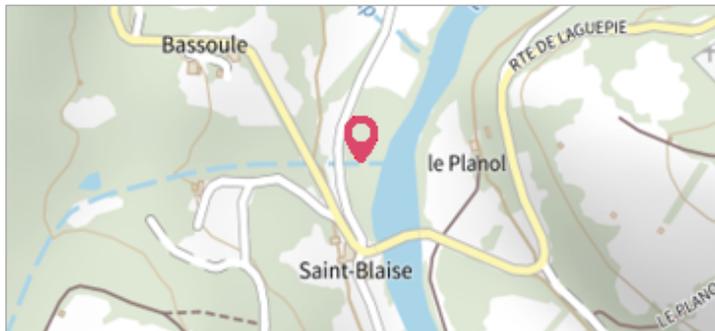
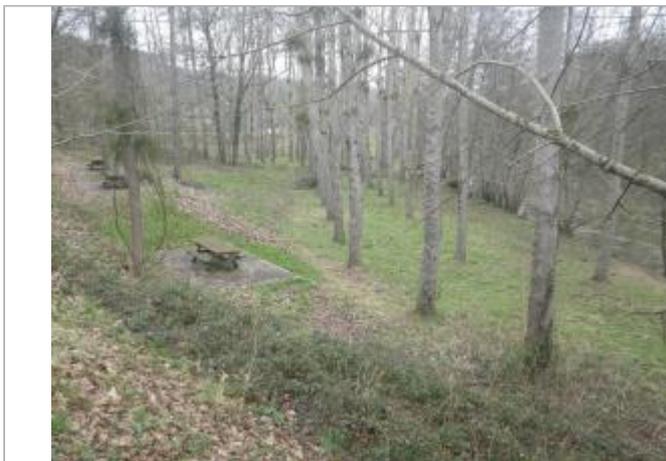
Vue du site - Auteur : AGERIN

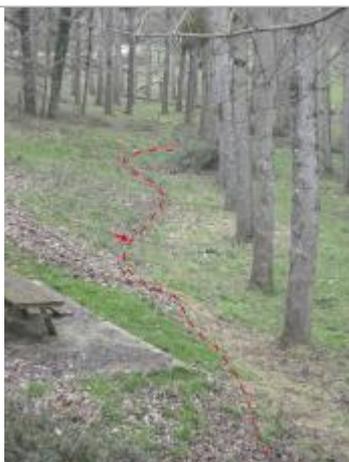
Commentaires : Entre les tables de pique-nique et la berge Limite de la crue distinguée par la limite au sol de la présence / absence de feuilles mortes au niveau d'une aire de pique-nique.

Vue de la laisse d'inondation - Auteur : AGERIN
