Commune : **NAJAC**

Rivière : **L' Aveyron**

## Parcelle cadastrale n°214, entre la route et la berge

Code : GTL\_18-01\_S\_372

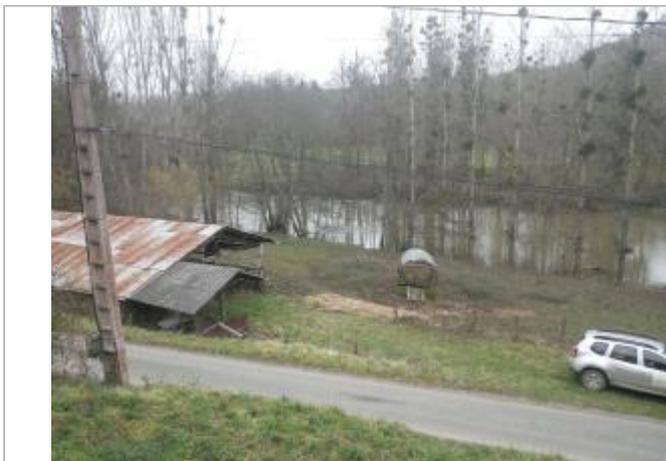
Vue du site - Auteur : AGERIN

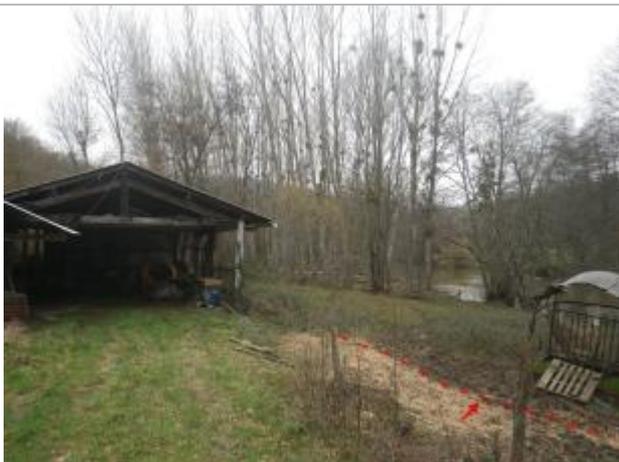
**Commentaires :** Au niveau de la mangeoire en métal et de la paille Limite des PHE confirmée par témoignage oral du propriétaire du terrain au niveau de la mangeoire à bétail.

Vue de la laisse d'inondation - Auteur : AGERIN
