Commune : NAJAC

Rivière : L' Aveyron

## Micro-centrale hydroélectrique de Cantagrel

**Code :** GTL\_18-01\_R\_373\_1**Date de mise à jour :****Auteur :** SPC GTL

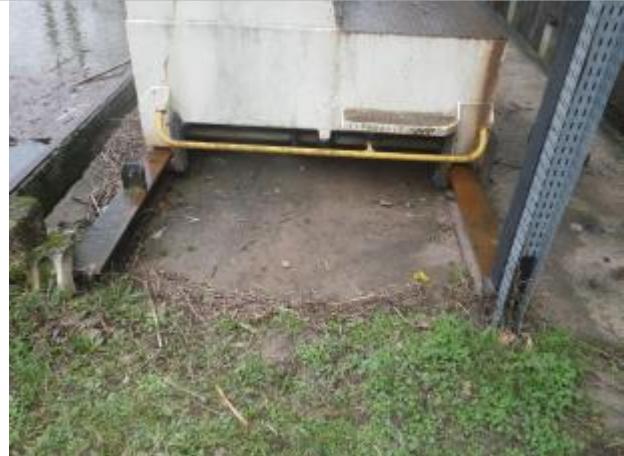
Vue du site - Auteur : AGERIN
