Commune : **LAGUEPIE**Rivière : **L' Aveyron**

Secteur du Moulin de Contillou, en aval du pont

1 Repère(s) sur le site**GÉNÉRAL****Unité de gestion :** Garonne-Tarn-Lot**Code :** GTL_18-01_S_374**Date de mise à jour :** 18/06/2018**Auteur :** SPC GTL

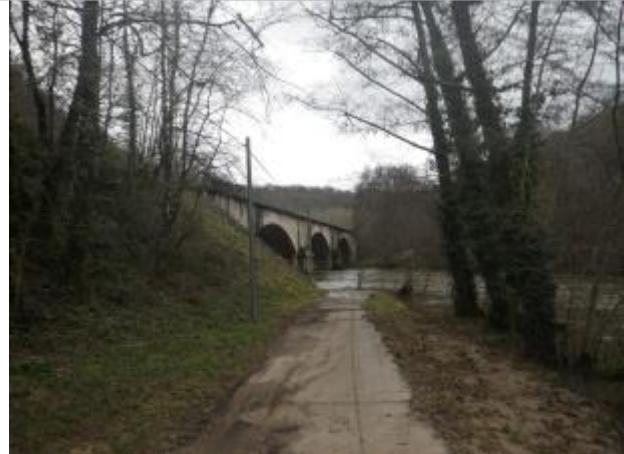
Vue du site - Auteur : AGERIN

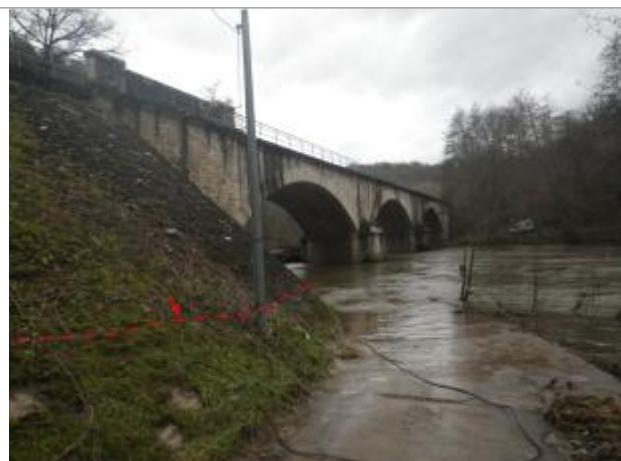
**21 Janvier 2018**Nature de l'inondation : **Débordement de cours d'eau**Nature du repère : **Limite au sol****Commentaires :** Au niveau de la berge Traces du passage de l'eau sur le talus ferroviaire. La route a été inondée.**GÉNÉRAL****Code :** GTL_18-01_R_374_1**Date de mise à jour :****Auteur :** SPC GTL

MARQUE**Maximum de l'inondation :** Oui**Visibilité :** Non**État du repère :** Disparu**Pérennité :** Aucune**Repère calculé :** Non renseigné**PHEC :** Non renseigné

Vue de la laisse d'inondation - Auteur : AGERIN
