Commune : **LAGUEPIE**

Rivière : **L' Aveyron**

## Secteur du Moulin de Contillou, en aval du pont

**SOURCE DE REPÉRAGE : RELEVÉ DE LAISSES DE LA CRUE DU 21 JANVIER 2018 SUR LE VIAUR ET SUR L'AVEYRON EN AVAL DE RODEZ - 24/01/2018**

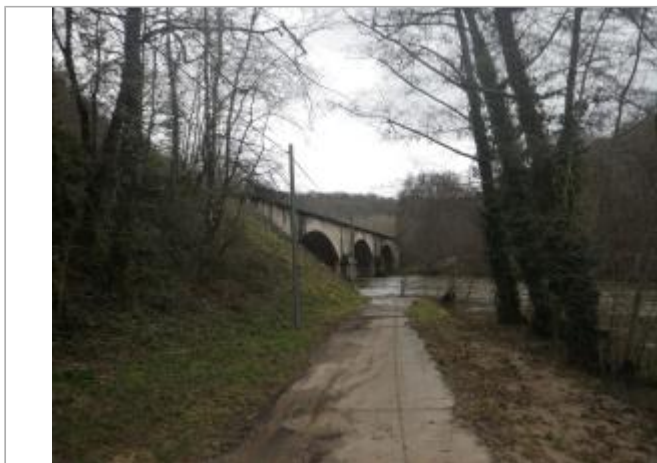
Vue du site - Auteur : AGERIN

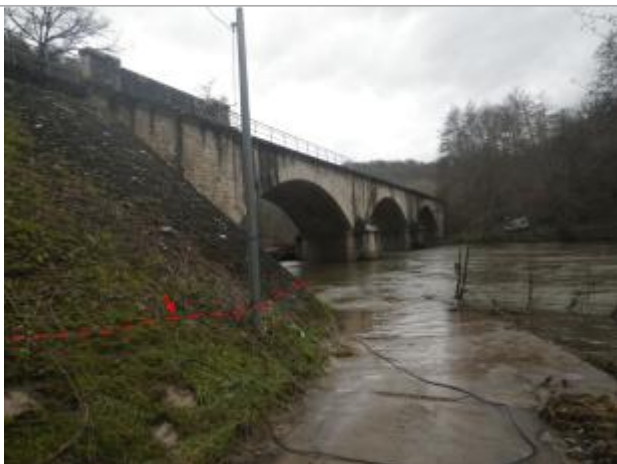
Nature du repère : **Limite au sol**

Commentaires : Au niveau de la berge Traces du passage de l'eau sur le talus ferroviaire. La route a été inondée.

État du repère : Disparu

Vue de la laisse d'inondation - Auteur : AGERIN
