Commune : **LAGUEPIE**

Rivière : **L' Aveyron**

Secteur du Moulin de Contillou, en aval du pont, limite des parcelles cadastrales n°817et 818

Code : GTL_18-01_S_375

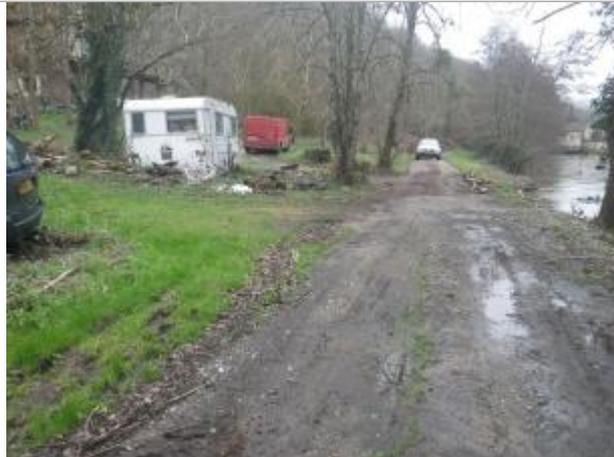
Vue du site - Auteur : AGERIN

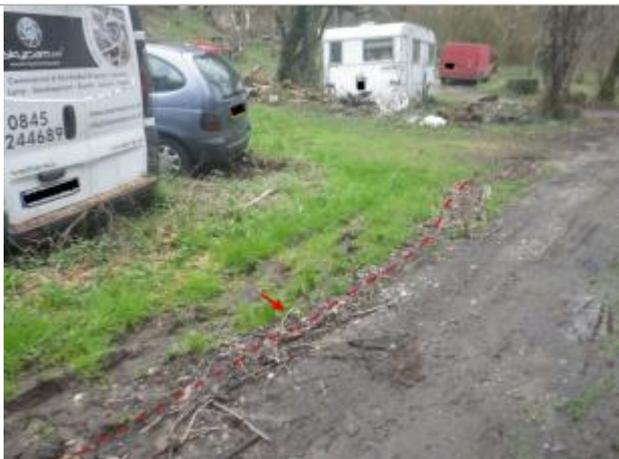
Nature du repère : **Limite au sol**

Commentaires : Débris végétaux en bordure de chemin, à proximité d'une habitation en aval du pont. Le chemin a été inondé.

Vue de la laisse d'inondation - Auteur : AGERIN
