Commune : **LAGUEPIE**

Rivière : **L' Aveyron**

## Face à la centrale hydro-électrique du secteur du Moulin de Contillou

Code : GTL\_18-01\_S\_377

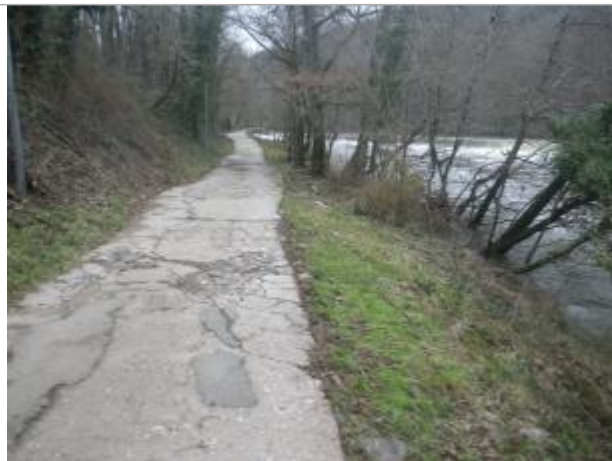
Vue du site - Auteur : AGERIN

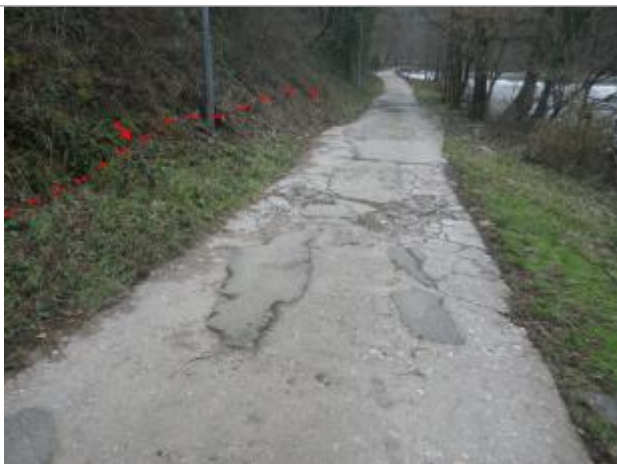
Nature du repère : **Limite au sol**

Commentaires : Sur le talus ferroviaire Herbe couchée sur talus lié au passage de l'eau. La route a été inondée.

Vue de la laisse d'inondation - Auteur : AGERIN
